# ASSISTANCE TECHNIQUE SOLIDITE

*Diagnostic de l'état de corrosion des bassins d'eau de la Piscine Municipale*

PISCINE MUNICIPALE, 32 RUE VAUBAN, SAINT ANDRE LEZ LILLE(59)

**Indice 0 - 31.01.2023**

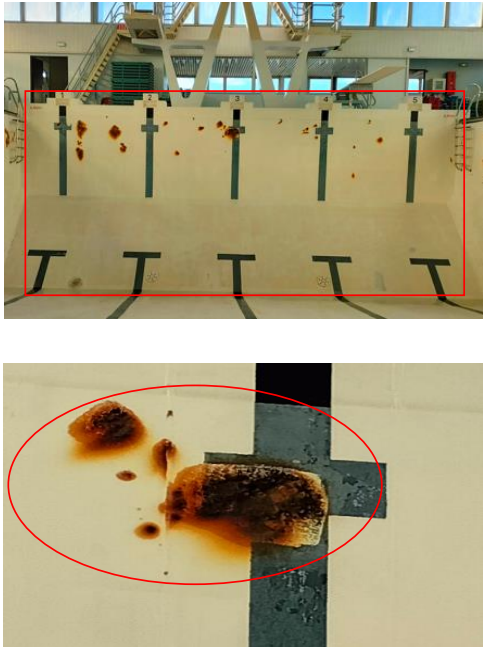
### 2.1.1.1 CONSTATS VISUELS FACE A

<ul style="list-style-type: none"> <li>• Couche épaisse de peinture sur les parois intérieures largement supérieure à 1,2 mm relevée en 2011 ( <i>confert rapport de diagnostics solidité datant du 16/02/2011</i> )</li> <li>• Piqures de corrosion apparentes et profondes</li> <li>• les mesures à ultrasons réalisées au droit des piqures de corrosion ne révèlent pas d'épaisseurs résiduelles.</li> <li>• Les mesures d'épaisseurs sur les endroits exempts de corrosion apparente tiennent compte de l'épaisseur de la peinture et/ou du foisonnement (gonflement) du métal corrodé.</li> </ul>

- En zones exemptes de corrosion apparente, l'épaisseur minimale relevée sur la tôle en face A est inférieure à **5,30 mm**
- les mesures à ultrasons réalisées au droit des piqûres de corrosion ne révèlent pas d'épaisseurs résiduelles. Ce manque de valeurs s'explique par le fait que l'épaisseur de la tôle au droit des piqûres est soit totalement corrodée, soit l'épaisseur résiduelle en place est inférieure à l'épaisseur minimale de la sonde (1 mm)

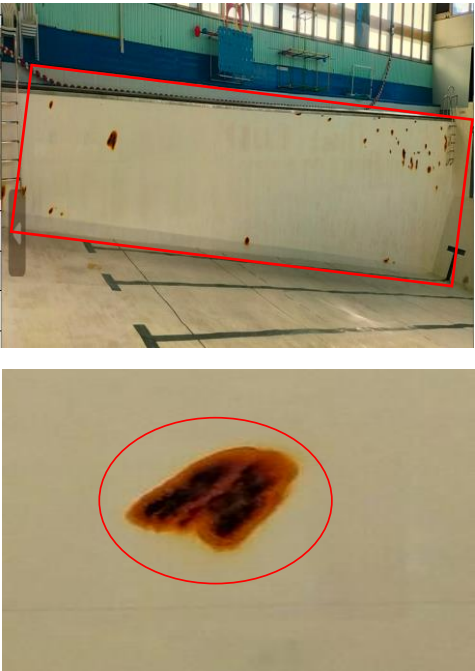
### 2.1.1.2 CONSTATS VISUELS FACE B

<ul style="list-style-type: none"> <li>• Couche épaisse de peinture sur les parois intérieures largement supérieure à 1,2 mm relevée en 2011 ( <i>confert rapport de diagnostics solidité datant du 16/02/2011</i> )</li> <li>• Piqures de corrosion apparentes et profondes</li> <li>• les mesures à ultrasons réalisées au droit des piqures de corrosion ne révèlent pas d'épaisseurs résiduelles.</li> <li>• Les mesures d'épaisseurs sur les endroits exempts de corrosion apparente tiennent compte de l'épaisseur de la peinture et/ou du foisonnement (gonflement) du métal corrodé.</li> </ul>

- En zones exempts de corrosion apparente, l'épaisseur minimale relevée sur la tôle en face B est inférieure à **3,05 mm**
- les mesures à ultrasons réalisées au droit des piqures de corrosion ne révèlent pas d'épaisseurs résiduelles. Ce manque de valeurs s'explique par le fait que l'épaisseur de la tôle au droit des piqures est soit totalement corrodée, soit l'épaisseur résiduelle en place est inférieure à l'épaisseur minimale de la sonde (1 mm)

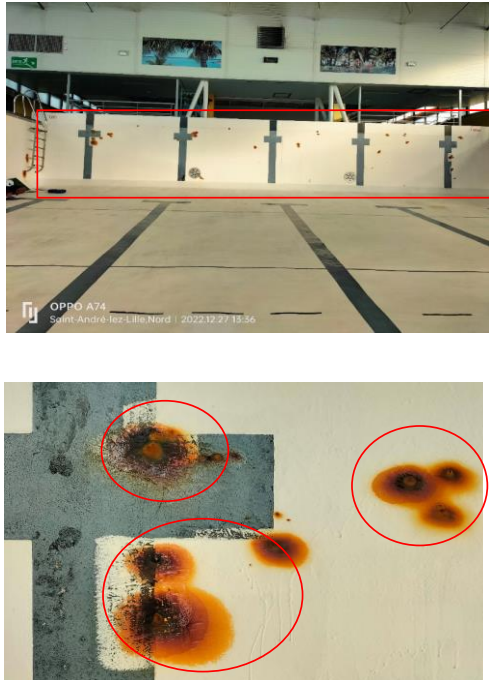
### 2.1.1.3 CONSTATS VISUELS FACE C

<ul style="list-style-type: none"> <li>• Couche épaisse de peinture sur les parois intérieures largement supérieure à 1,2 mm relevée en 2011 ( <i>confert rapport de diagnostics solidité datant du 16/02/2011</i> )</li> <li>• Piqures de corrosion apparentes et profondes</li> <li>• Les mesures à ultrasons réalisées au droit des piqures de corrosion ne revèlent pas d'épaisseurs résiduelles.</li> <li>• Les mesures d'épaisseurs sur les endroits exempts de corrosion apparente tiennent compte de l'épaisseur de la peinture et/ou du foisonnement (gonflement) du métal corrodé.</li> </ul>

- En zones exempts de corrosion apparente, l'épaisseur minimale relevée sur la tôle en face C est inférieure à **5,47 mm**
- les mesures à ultrasons réalisées au droit des piqures de corrosion ne révèlent pas d'épaisseurs résiduelles. Ce manque de valeurs s'explique par le fait que l'épaisseur de la tôle au droit des piqures est soit totalement corrodée, soit l'épaisseur résiduelle en place est inférieure à l'épaisseur minimale de la sonde (1 mm)

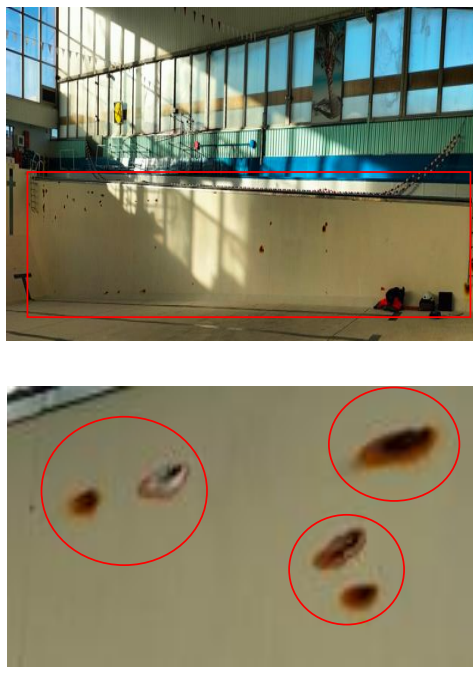
### 2.1.1.4 CONSTATS VISUELS FACE D

<ul style="list-style-type: none"> <li>• Couche épaisse de peinture sur les parois intérieures largement supérieure à 1,2 mm relevée en 2011 ( <i>confert rapport de diagnostics solidité datant du 16/02/2011</i> )</li> <li>• Piqures de corrosion apparentes et profondes</li> <li>• Les mesures à ultrasons réalisées au droit des piqures de corrosion ne revèlent pas d'épaisseurs résiduelles.</li> <li>• Les mesures d'épaisseurs sur les endroits exempts de corrosion apparente tiennent compte de l'épaisseur de la peinture et/ou du foisonnement (gonflement) du métal corrodé.</li> </ul>

- En zones exempts de corrosion apparente, l'épaisseur minimale relevée sur la tôle en face D est inférieure à **5,49 mm**
- les mesures à ultrasons réalisées au droit des piqures de corrosion ne révèlent pas d'épaisseurs résiduelles. Ce manque de valeurs s'explique par le fait que l'épaisseur de la tôle au droit des piqures est soit totalement corrodée, soit l'épaisseur résiduelle en place est inférieure à l'épaisseur minimale de la sonde (1 mm)

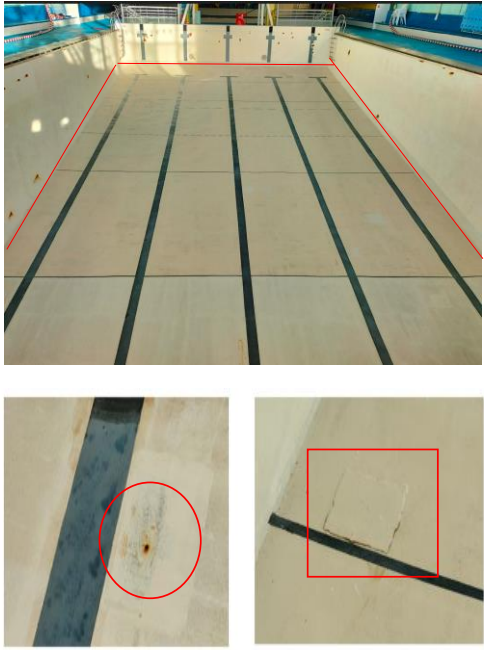
### 2.1.1.5 CONSTATS VISUELS FOND

<ul style="list-style-type: none"> <li>• Couche épaisse de revêtement d'étanchéité à base de résine au fond du bassin</li> <li>• Le revêtement de sol au fond du bassin ne laisse pas passer les ultrasons</li> <li>• Piqure de corrosion apparente et profonde résultant de la dégradation du revêtement d'étanchéité</li> <li>• les mesures à ultrasons réalisées sur la piqure de corrosion ne revèlent pas d'épaisseurs résiduelles.</li> <li>• Plus de 30 points de réparations ont été identifiés au fond du bassin.</li> </ul>

- Au droit de la dégradation du revêtement d'étanchéité, l'épaisseur minimale relevée sur la tôle au fond du bassin est inférieure à **4,46 mm**
- les mesures à ultrasons réalisées au droit de la piqure de corrosion ne révèlent pas d'épaisseurs résiduelles. Ce manque de valeur s'explique par le fait que l'épaisseur de la tôle au droit des piqures est soit totalement corrodée, soit l'épaisseur résiduelle en place est inférieure à l'épaisseur minimale de la sonde (1 mm)

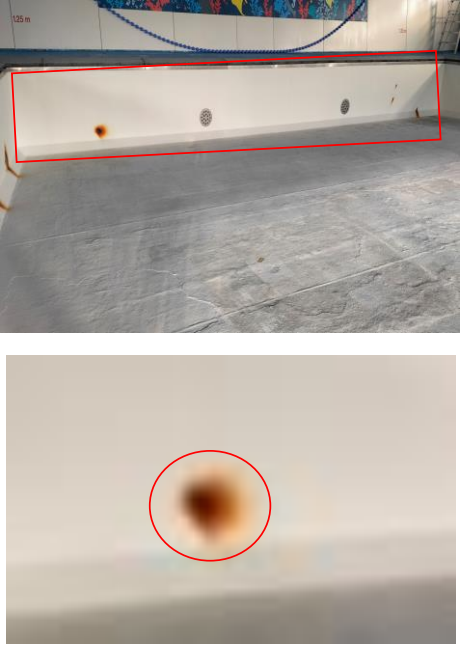
### 2.1.2.1 CONSTATS VISUELS FACE A

<ul style="list-style-type: none"> <li>• Couche épaisse de peinture sur les parois intérieures largement supérieure à 1,2 mm relevée en 2011 (<i>confert rapport de diagnostics solidité datant du 16/02/2011</i>)</li> <li>• Piqures de corrosion apparentes et profondes</li> <li>• Les mesures à ultrasons réalisées au droit des piqures de corrosion ne révèlent pas d'épaisseurs résiduelles.</li> <li>• Les mesures d'épaisseurs sur les endroits exempts de corrosion apparente tiennent compte de l'épaisseur de la peinture et/ou du foisonnement (gonflement) du métal corrodé.</li> </ul>

- En zones exempts de corrosion apparente, l'épaisseur minimale relevée sur la face A du bassin est inférieure à **2,43 mm**
- les mesures à ultrasons réalisées au droit de la pique de corrosion ne revèlent pas d'épaisseurs résiduelles. Ce manque de valeur s'explique par le fait que l'épaisseur de la tôle au droit des piques est soit totalement

corrodée, soit l'épaisseur résiduelle en place est inférieure à l'épaisseur minimale de la sonde (1 mm)

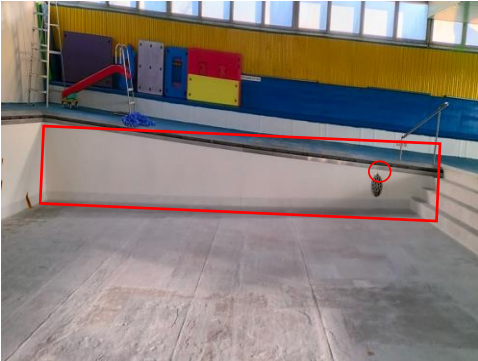
### 2.1.2.2 CONSTATS VISUELS FACE B

<ul style="list-style-type: none"> <li>• Couche épaisse de peinture sur les parois intérieures largement supérieure à 1,2 mm relevée en 2011 (<i>confert rapport de diagnostics solidité datant du 16/02/2011</i>)</li> <li>• Piqure de corrosion apparente et profonde</li> <li>• Les mesures à ultrasons réalisées au droit de la piqure de corrosion ne révèlent pas d'épaisseurs résiduelles.</li> <li>• Les mesures d'épaisseurs sur les endroits exempts de corrosion apparente tiennent compte de l'épaisseur de la peinture et/ou du foisonnement (gonflement) du métal corrodé.</li> </ul>

- En zones exempts de corrosion apparente, l'épaisseur minimale relevée sur la face B du bassin est inférieure à **3,51 mm**
- les mesures à ultrasons réalisées au droit de la piqure de corrosion ne révèlent pas d'épaisseurs résiduelles. Ce manque de valeur s'explique par le fait que l'épaisseur de la tôle au droit des piqures est soit totalement corrodée, soit l'épaisseur résiduelle en place est inférieure à l'épaisseur minimale de la sonde (1 mm)

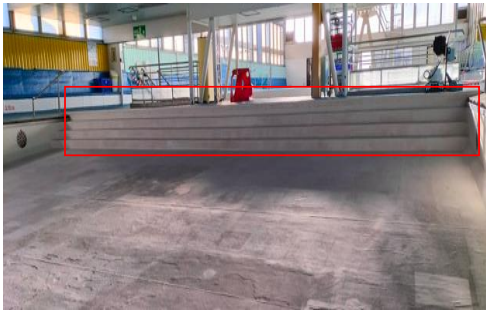
### 2.1.2.3 CONSTATS VISUELS FACE C

<ul style="list-style-type: none"> <li>• Couche épaisse de revêtement d'étanchéité sur les marches du bassin</li> <li>• Le revêtement d'étanchéité sur les marches ne laisse pas passer les ultrasons</li> <li>• Absence de Piqures de corrosion apparente sur les marches</li> </ul>

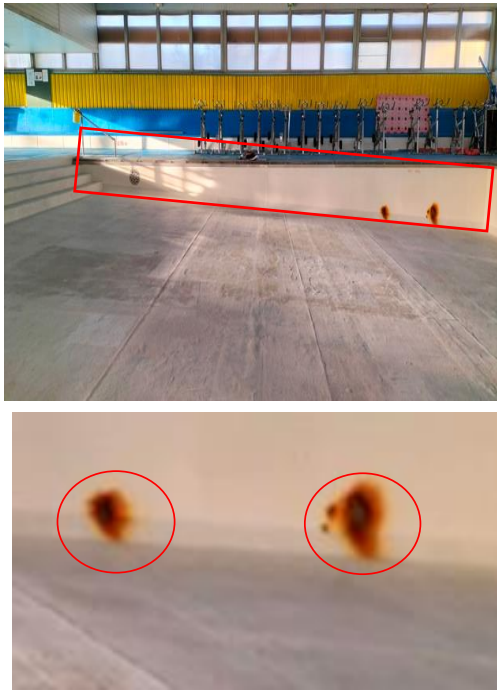
### 2.1.2.4 CONSTATS VISUELS FACE D

<ul style="list-style-type: none"> <li>• Couche épaisse de peinture sur les parois intérieures largement supérieure à 1,2 mm relevée en 2011 ( <i>confert rapport de diagnostics solidité datant du 16/02/2011</i> )</li> <li>• Piqures de corrosion apparentes et profondes</li> <li>• les mesures à ultrasons réalisées au droit des piqures de corrosion ne révèlent pas d'épaisseurs résiduelles.</li> <li>• Les mesures d'épaisseurs sur les endroits exempts de corrosion apparente tiennent compte de l'épaisseur de la peinture et/ou du foisonnement (gonflement) du métal corrodé.</li> </ul>

- En zones exempts de corrosion apparente, l'épaisseur minimale relevée sur la face D du bassin est inférieure à **2,45 mm**
- les mesures à ultrasons réalisées au droit des piqures de corrosion ne révèlent pas d'épaisseurs résiduelles. Ce manque de valeur s'explique par le fait que l'épaisseur de la tôle au droit des piqures est soit totalement corrodée, soit l'épaisseur résiduelle en place est inférieure à l'épaisseur minimale de la sonde (1 mm)

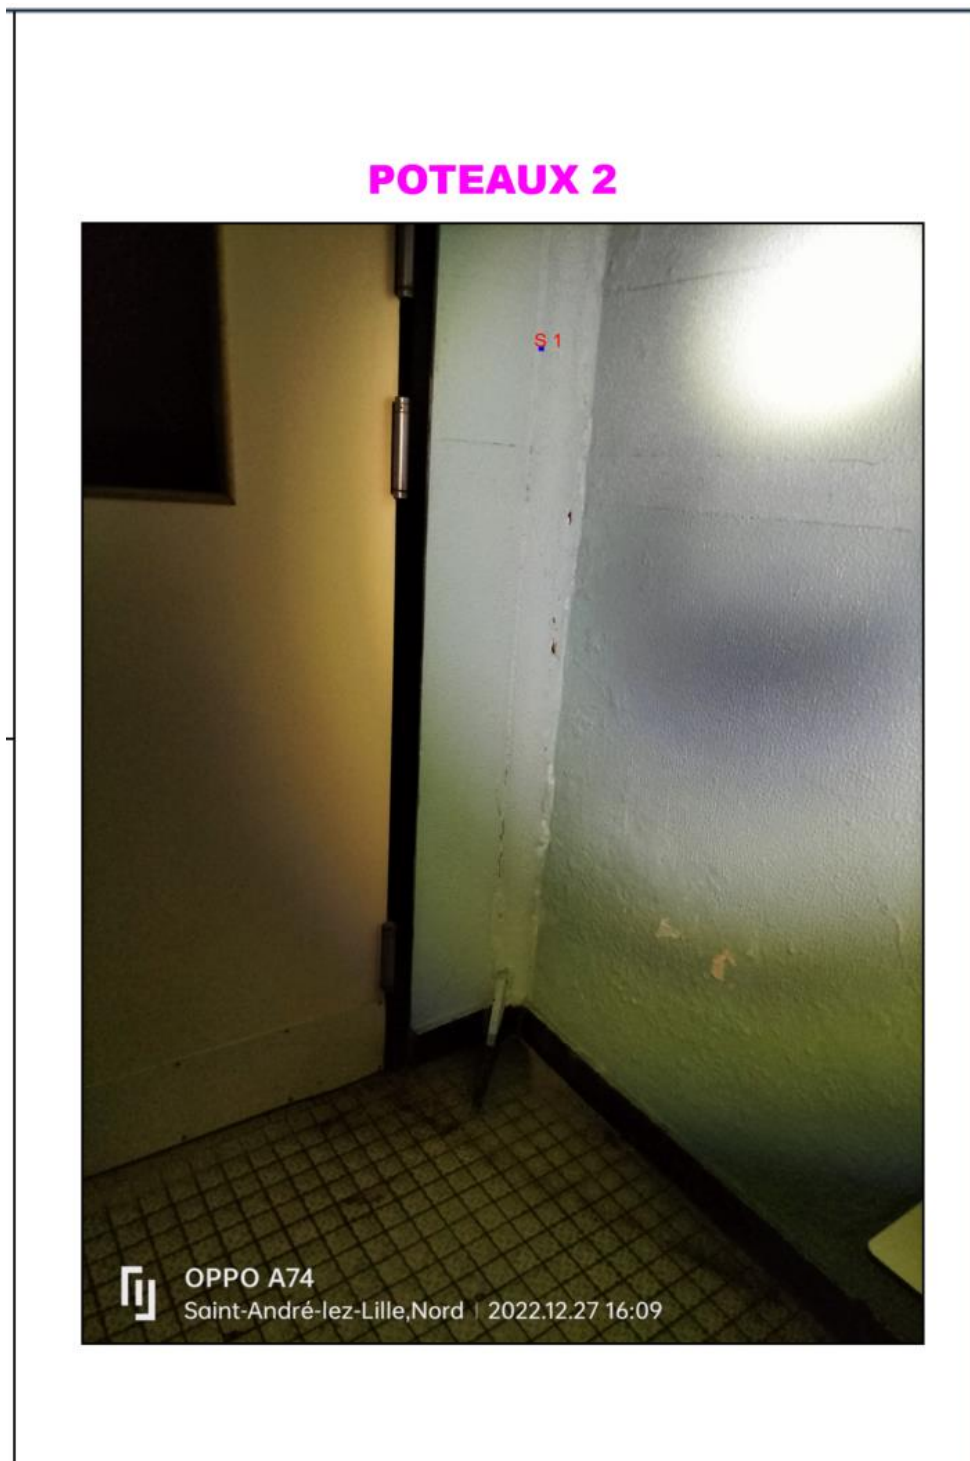
### 2.3.3 POTEAUX - PETIT BASSIN

- L'épaisseur de la peinture n'a pas été déduite des valeurs d'épaisseurs résiduelles ci-dessus. Cette épaisseur n'est pas connue
- les mesures à ultrasons réalisées au droit des piques de corrosion ne révèlent pas d'épaisseurs résiduelles. Ce manque de valeurs s'explique par le fait que l'épaisseur de la tôle au droit des piques est soit totalement corrodée, soit l'épaisseur résiduelle en place est inférieure à l'épaisseur minimale de la sonde (1 mm), soit le foisonnement du métal corrodé **est** important.
