# SAINT ANDRE PISCINE MUNICIPALE

## Diagnostic structurel

Septembre 2023 – PP/EM/FM

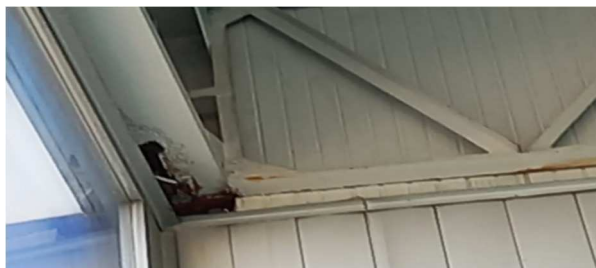
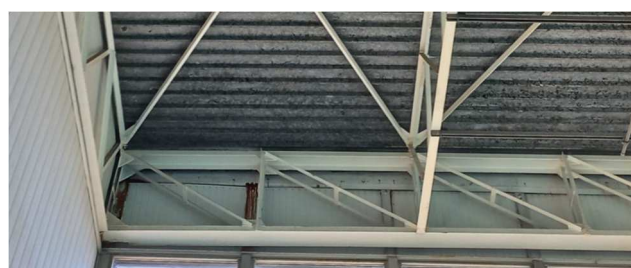
La charpente intérieure du hall bassin ne présente pas de désordre particulier et paraît saine. Il y a quelques points singuliers de corrosion très ponctuel.

Nous recommandons un nettoyage haute pression complet de toute la charpente de couverture et remise d'un système de peinture type C4AMV de l'intégralité.

Il faudra également faire un relevé exhaustif de toutes les parties fortement corrodées de la charpente de couverture. Les éléments où de la corrosion sera encore présente devront être brossé mécaniquement avant la remise en peinture. Toutes les réparations ponctuelles des éléments trop abimé devront être effectué avant la remise en peinture.

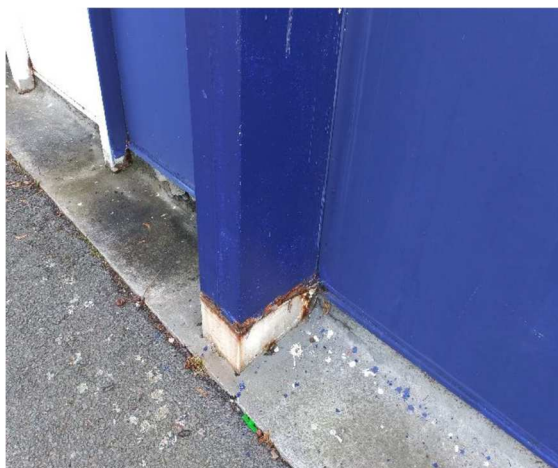
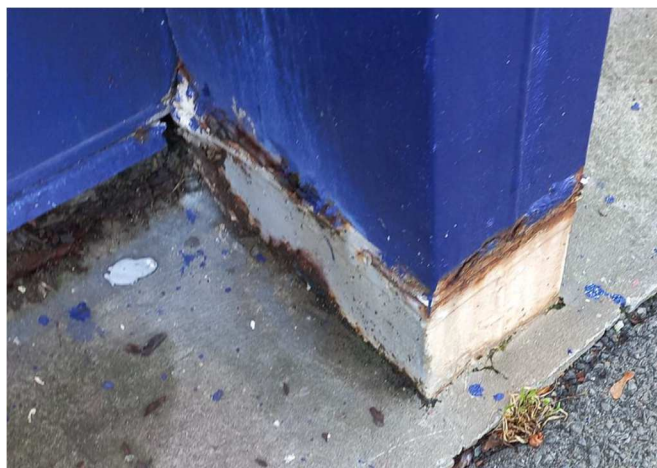
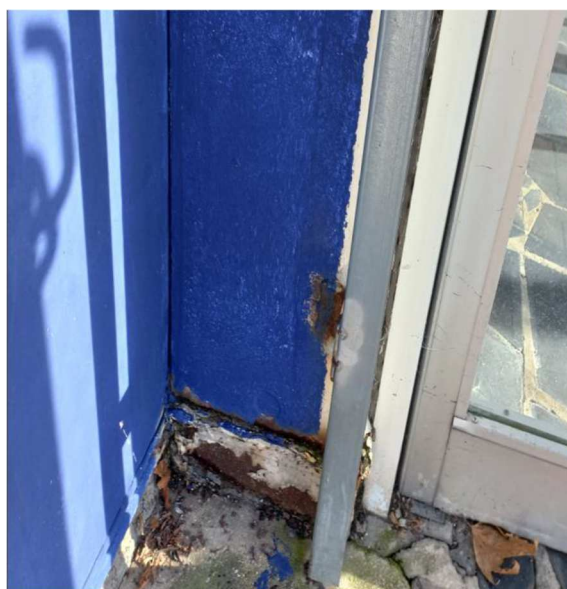
En façade, plusieurs désordres ont été relevés notamment au niveau des pieds de poteaux principaux.

L'origine des désordres de la charpente du hall bassin est simplement le temps, l'altération de la protection anti-corrosion avec le temps dans des zones moins ventilé où l'ont peut imaginer plus de condensation ou des zone souvent humide notamment pour les pieds de poteaux en contact avec le sol.

Les pieds devront être renforcés pour tous les poteaux et potelet de façade. Pour cela il faudra faire un piquetage et venir souder une platine sur les deux parties du poteau. (Cf schéma ci-dessous)

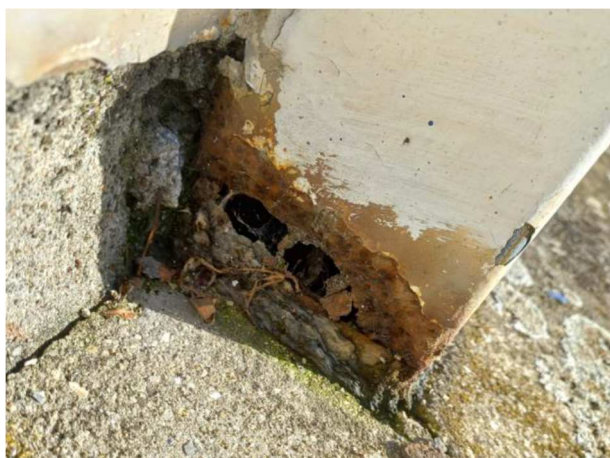
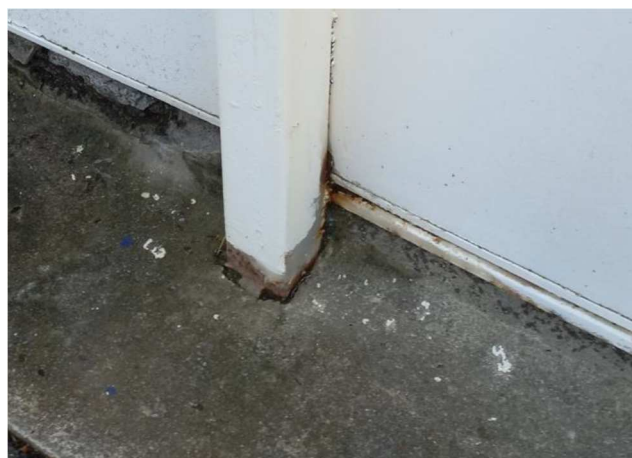
Également au niveau des pieds de potelets de reprise de bardages. Il existe un risque d'effondrement sous charges climatique importante.

Les pieds des potelets sont fortement corrodés.

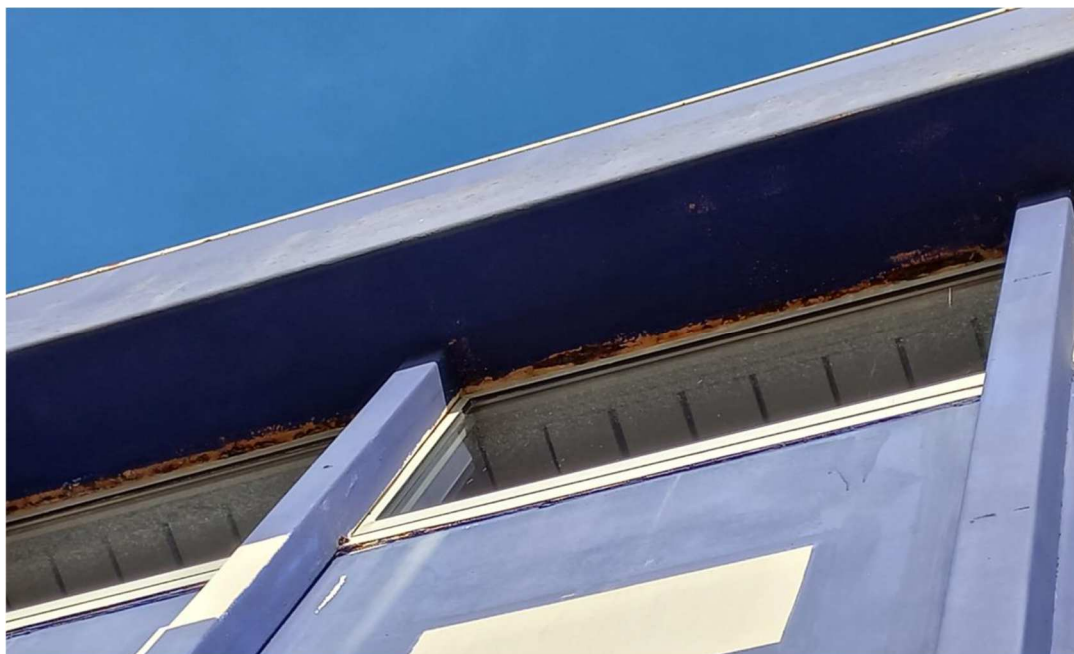
Nous retrouvons également des éléments de façades légèrement corrodés.

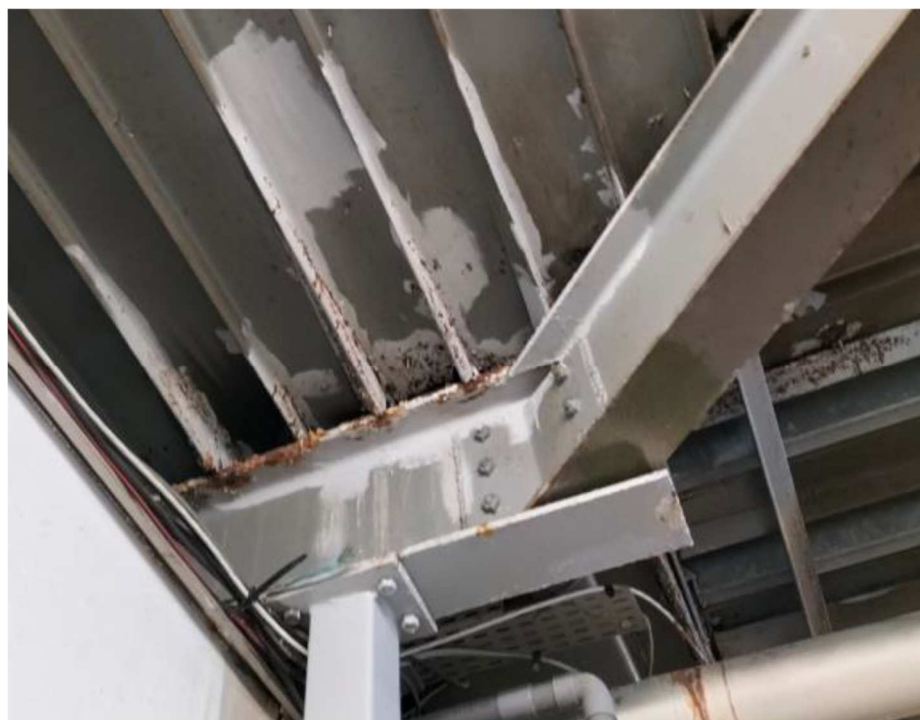
La structure des plages est réalisée en charpente métallique avec bac acier et asphalte. Cette structure est corrodée à des endroits ponctuels. Le bac montre également des points de corrosion.

L'origine des désordres de la charpente des plages sont le temps qui altère la protection anti-corrosion. Cela est également dû aux désordres de l'étanchéité des plages qui laisse l'eau s'infiltrer et viens corroder certaines zones.

Nous recommandons un nettoyage haute pression complet de toute la charpente de couverture et remise d'un système de peinture type C4AMV de l'intégralité.

Il faudra également faire un relevé exhaustif de toutes les parties fortement corrodées de la charpente de couverture. Les éléments où de la corrosion sera encore présente devront être brossé mécaniquement avant la remise en peinture. Toutes les réparations ponctuelles des éléments trop abimé devront être effectué avant la remise en peinture.

Les plages reposent sur les bassins qui vont être déposé. Il faudra lors de la dépose étayer toutes les plages et recréer un appui pour pouvoir les conserver.

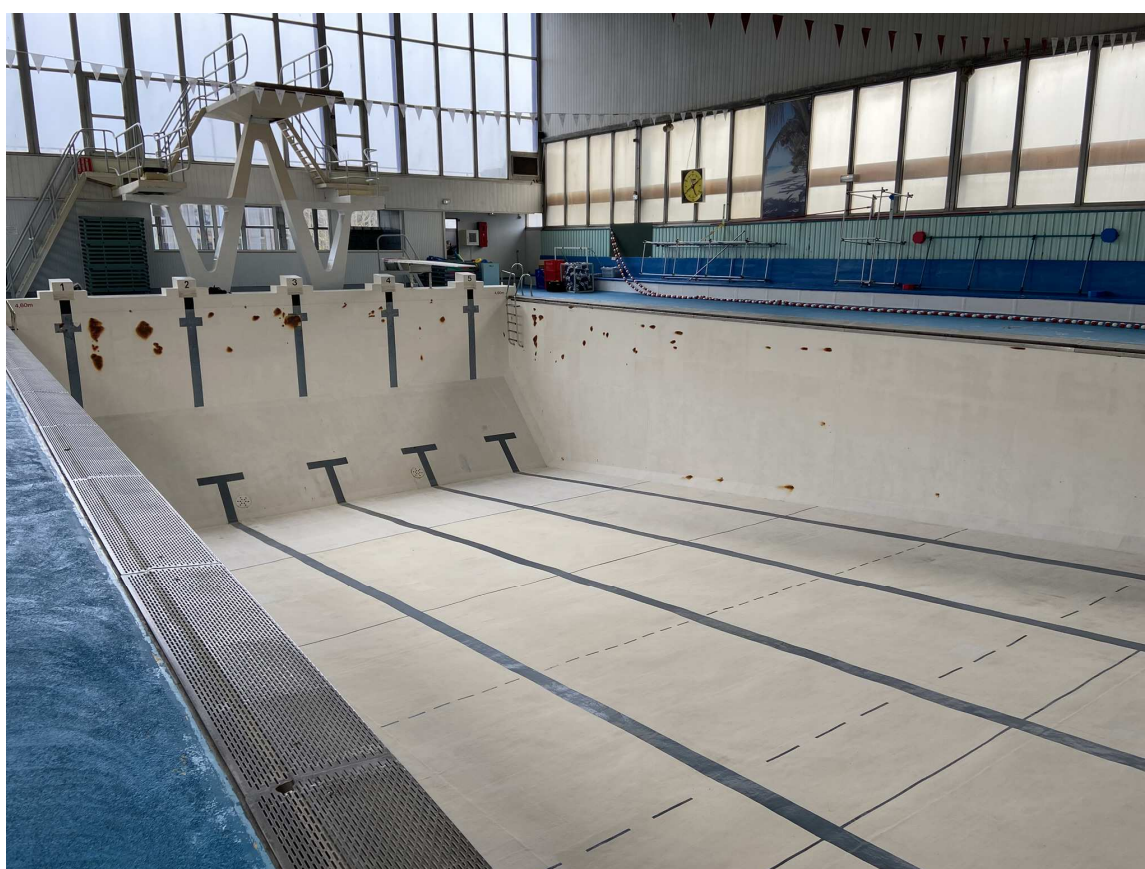
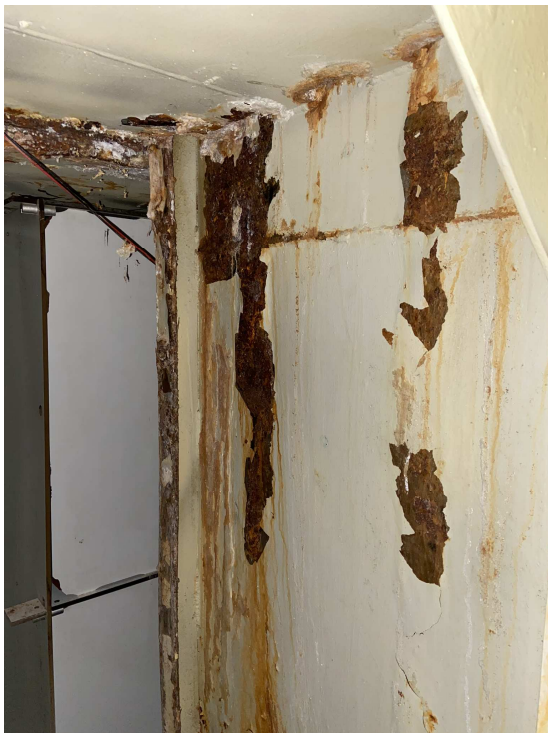
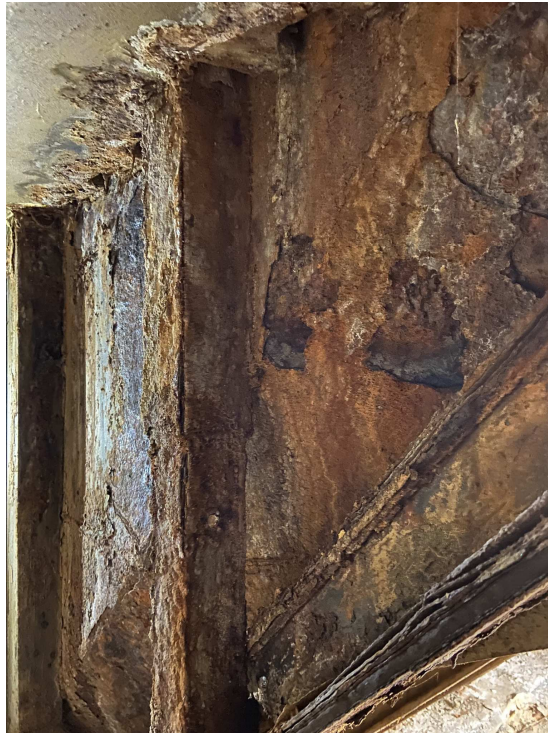
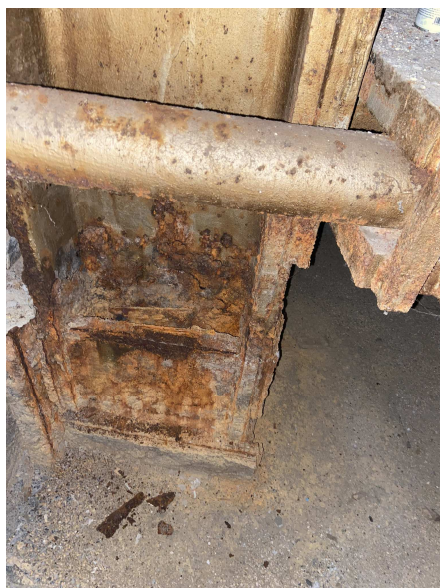
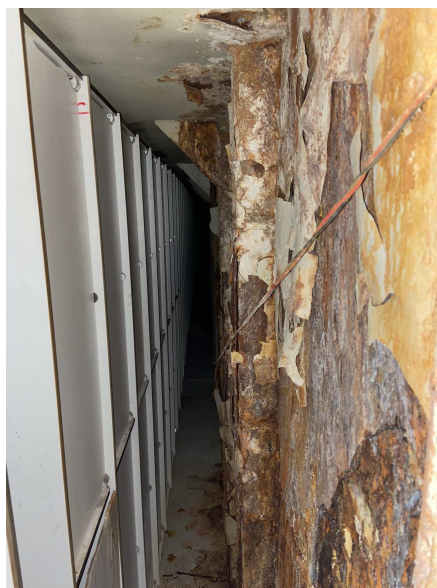
« Grand bassin »

La structure des bassins est très endommagée et fortement atteinte par la corrosion. Beaucoup d'ossatures sont en feuillet et nous pouvons remarquer une grosse diminution de la section efficace sur plusieurs éléments de la structure. D'après le rapport de Veritas, il y a une diminution importante des épaisseurs de tôle sur beaucoup de zones.

Les éléments métalliques principalement atteints se situent dans les endroits confinés (absence de ventilation efficace).

Nous pouvons remarquer énormément de tache sur les bajoyers des bassins dû à la corrosion.

Au vu de ces désordres, avec la poussé d'eau et les infiltrations relevées par Veritas, la structure n'est plus pérenne et il existe un risque accru de rupture.

Pour la structure du grand bassin, la corrosion vient de l'extérieur. Elle s'explique dans un premier temps de l'altération de la protection anti-corrosion avec le temps et/ou un traitement non adapté.

réparation qui nécessite de la soudure (gaz chaud...). Nous préconisons donc la solution de déposer l'intégralité du bassin existant et de le remplacer par un bassin inox autoportant.

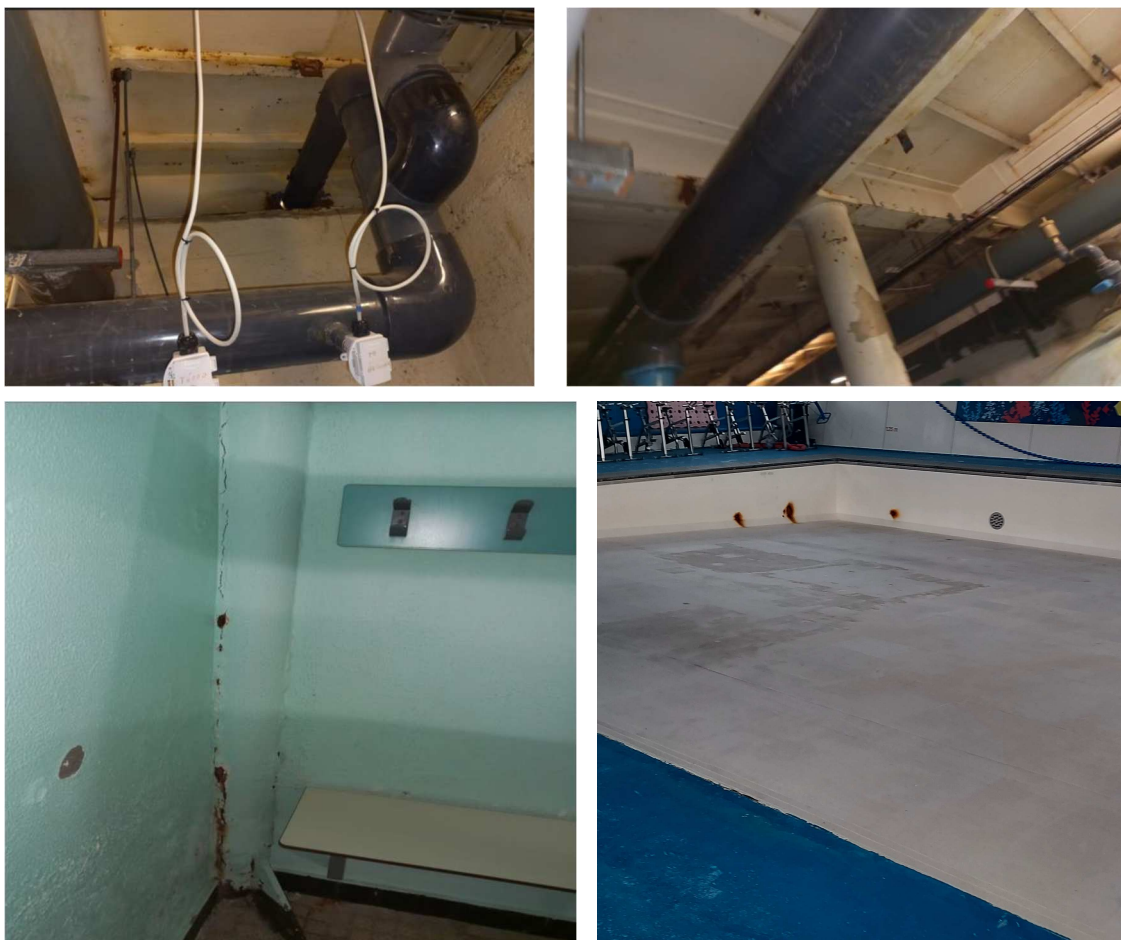
« Petit bassin »

La structure du petit bassin est également recouverte en partie par du flocage car il y a la chaufferie sous celui-ci. La structure étant recouverte de flocage, nous n'avons pas pu attester de son état.

Comme pour le grand bassin, la corrosion vient de l'extérieur. Elle s'explique dans un premier temps de l'altération de la protection anti-corrosion avec le temps et/ou un traitement non adapté.

Il y a également un manque de ventilation et une condensation importante.

Pour le petit bassin, nous préconisons la dépose complète de celui-ci. La mise en œuvre d'un bassin inox autoportant avec structure adapté pour conserver les locaux en dessous.

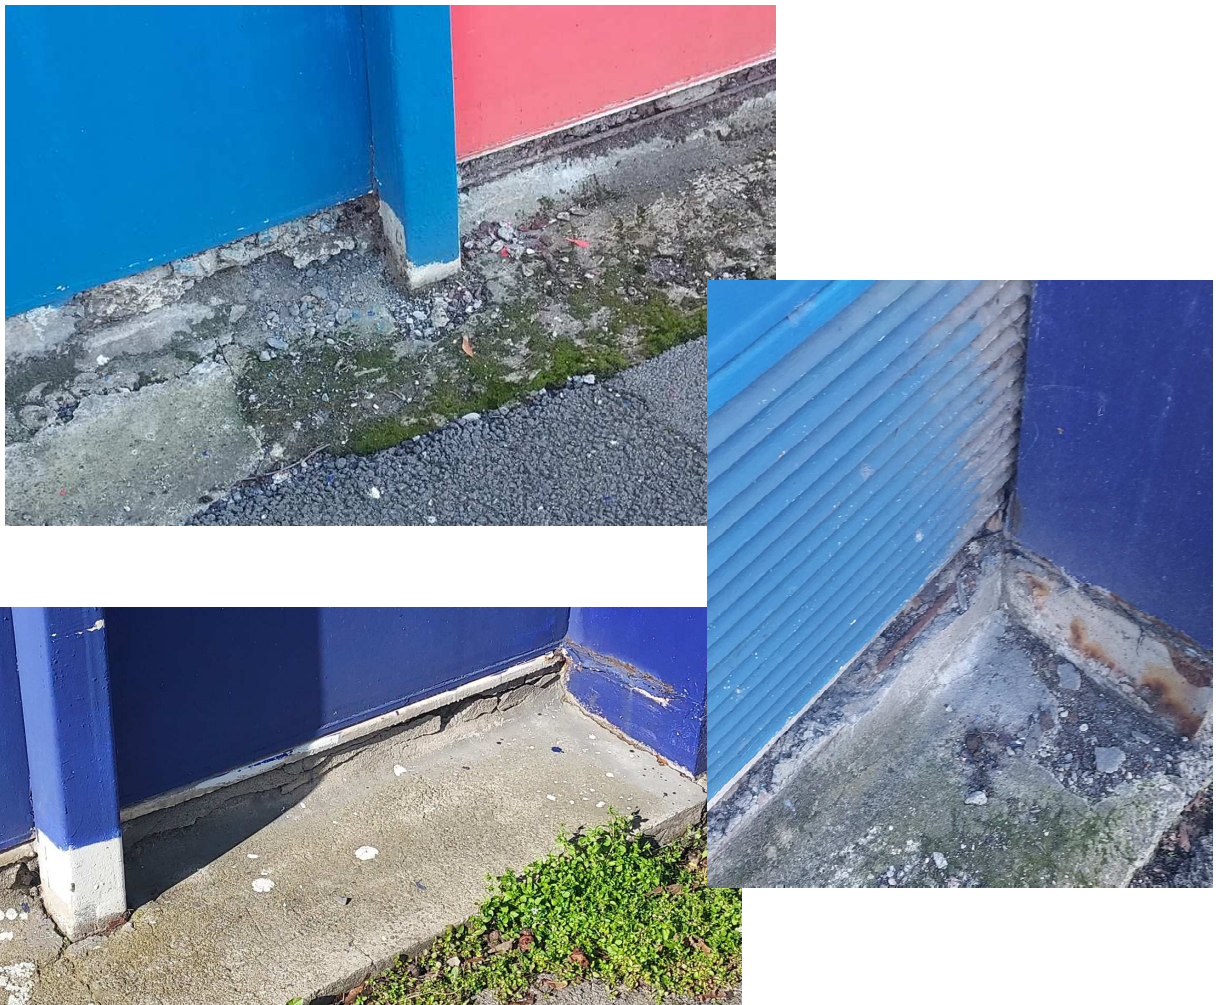
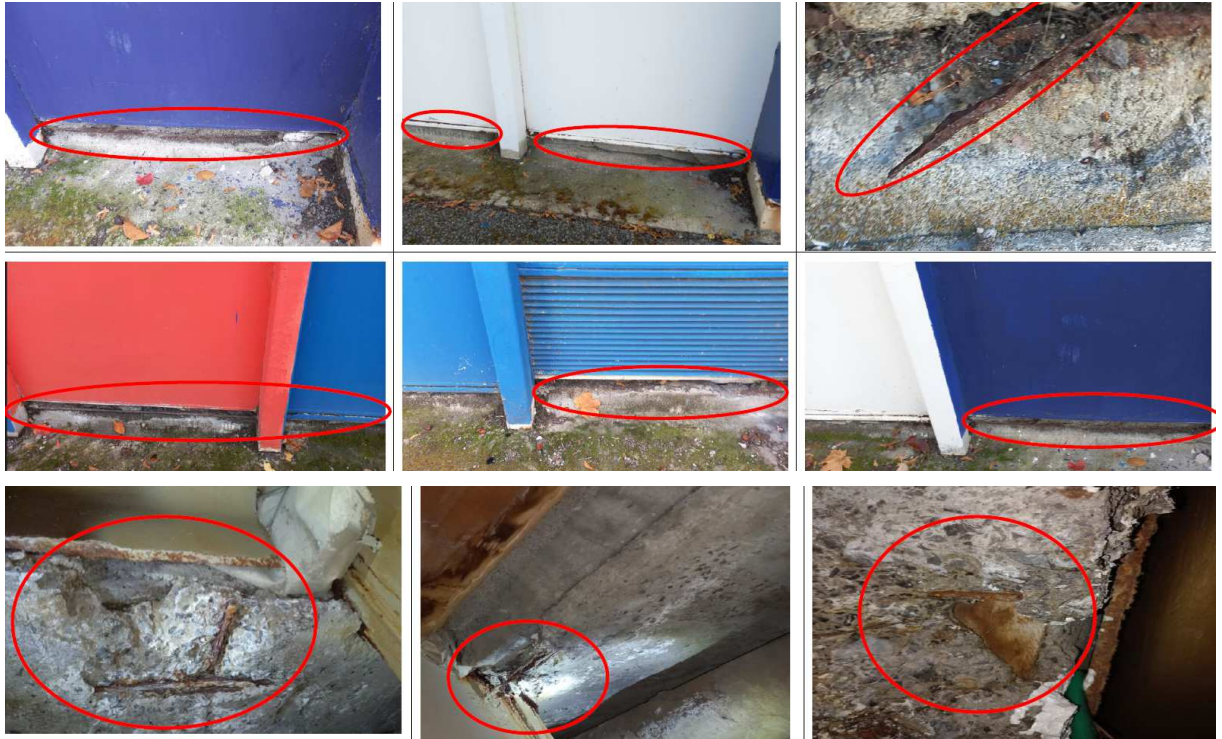
Dallage bas RDC (désordre n°2 à 4 page 22/43 et n°10 page 11/43 du rapport de BVS)

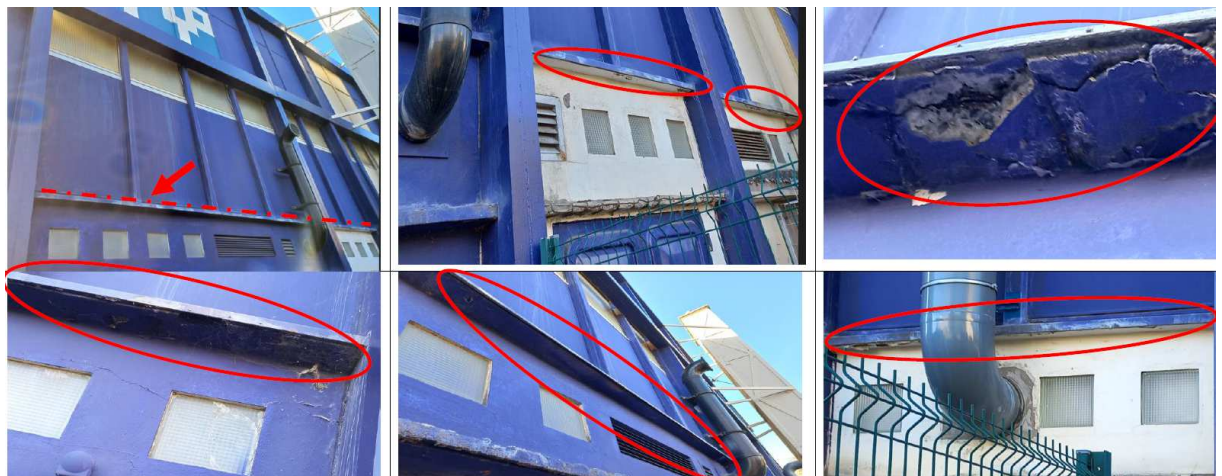
Poutre béton façade arrière (désordre n°50 page 14/43 du rapport de BVS)

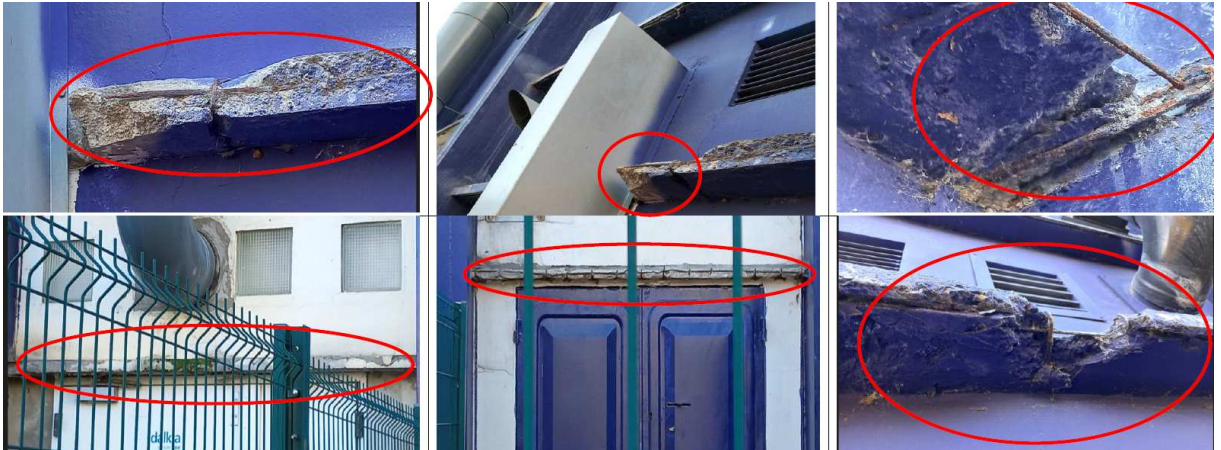
Corniche façade arrière (désordre n°60 page 15/43 du rapport de BVS)

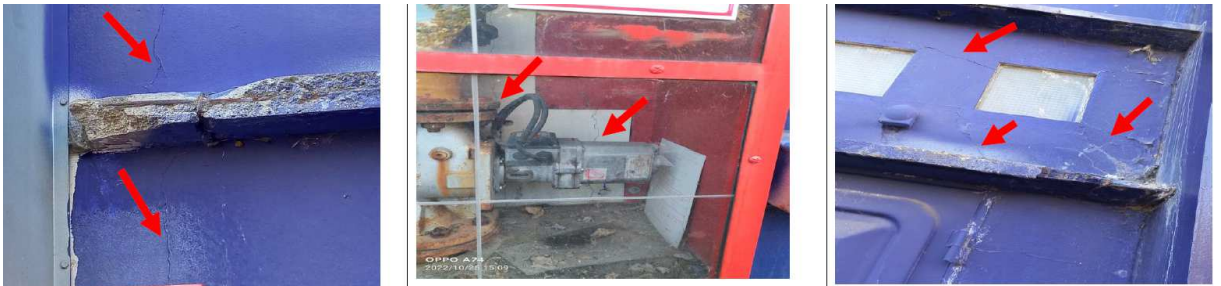
Maçonnerie (désordre n°70 page 17/43 du rapport de BVS)

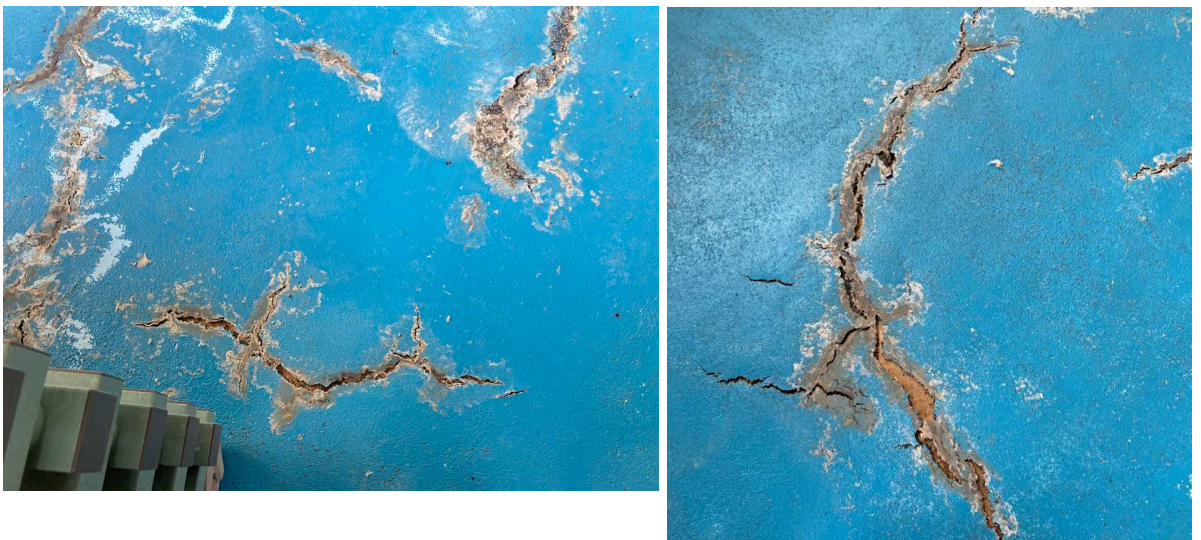
Bitume sur plancher du PH RdC :

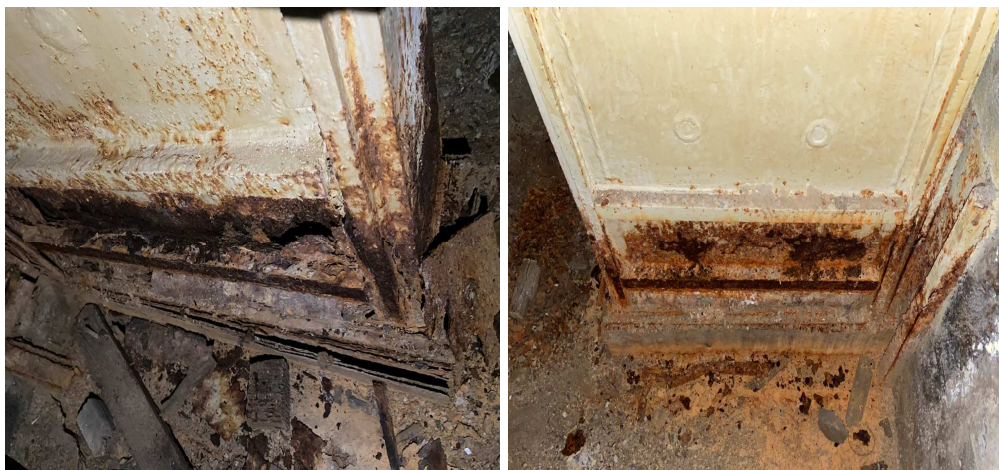
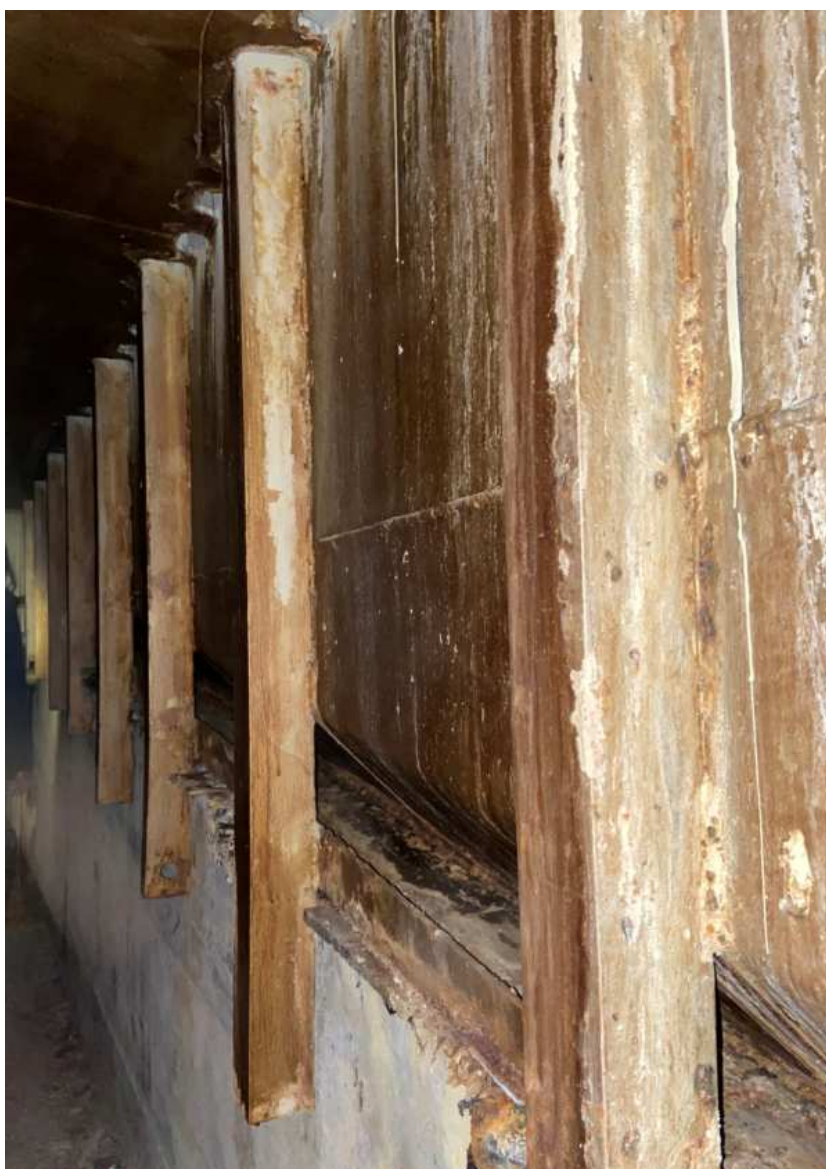
Nous n'avons pas pu constater la partie des fondations, cependant il y a la présence d'eau dans la galerie lors de notre visite, le pied du poteau métallique qui pose sur le plot béton est corrodé, les aciers des plots béton sont apparents.

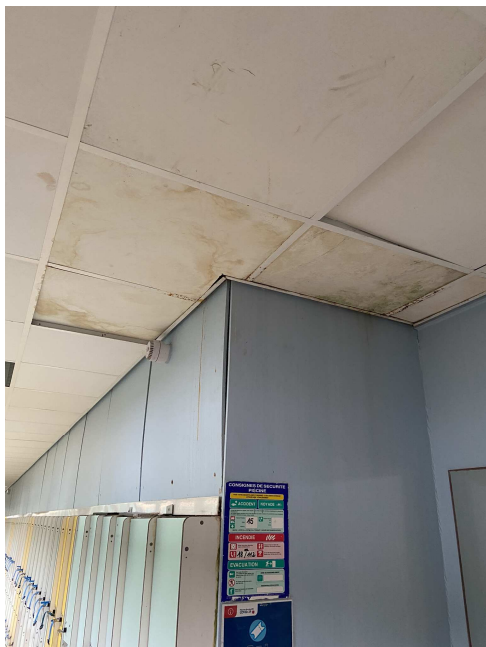
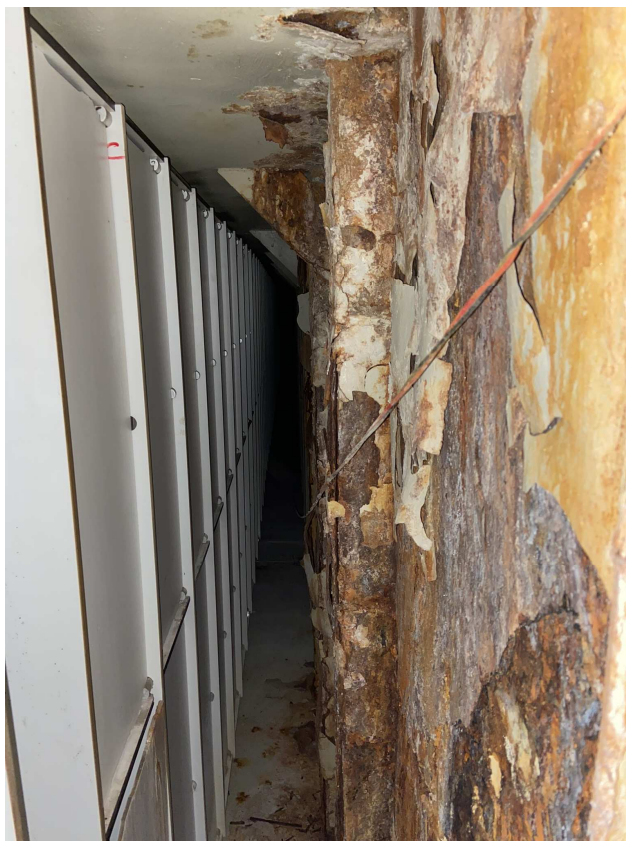
« Charpente derrière casier »

Il y a également un problème du au confinement de certaines zones et au manque de ventilation. En effet, du côté droit du bassin (côté locaux technique et stockage) que la charpente est moins attaquée que du côté gauche (côté vestiaire). Cela s'explique avec les casiers présents du côté gauche qui ne permettent pas une bonne ventilation de la zone. Idem dans les zones sous le niveau 0. En effet, le manque de ventilation au niveau de la parois froide amène une condensation permanente sur l'extérieur du bassin.

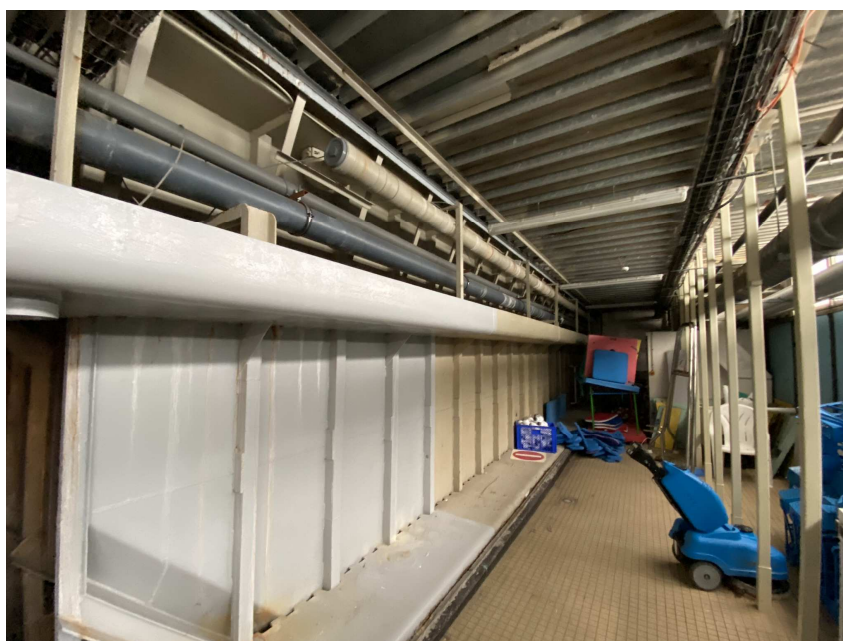
« Charpente côté droit, moins atteinte »
