**NOTE DE SYNTHÈSE DE L'ÉTAT STRUCTUREL DU BATIMENT
« PISCINE MUNICIPALE »
ET
ÉTUDE DE L'OPPORTUNITÉ D'UNE REHABILITATION**

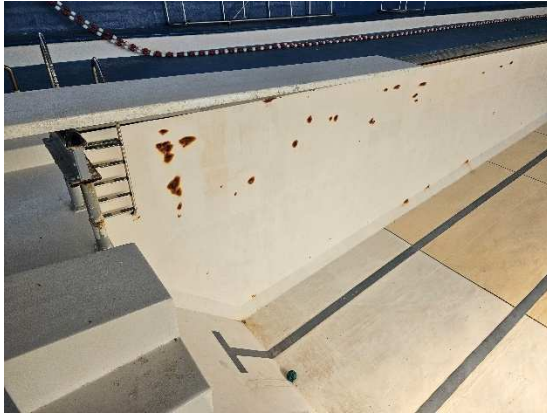
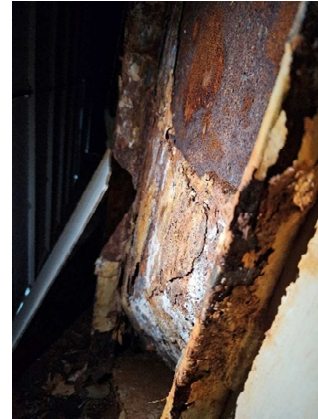
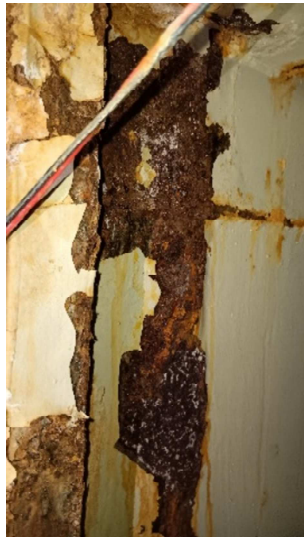
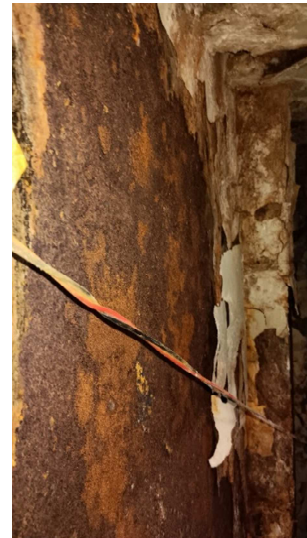
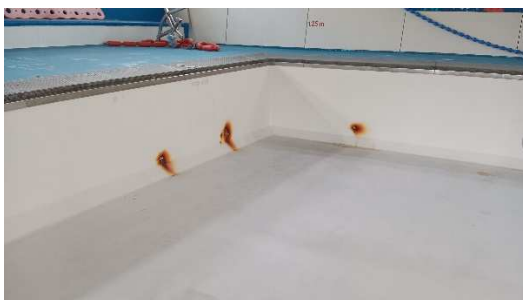
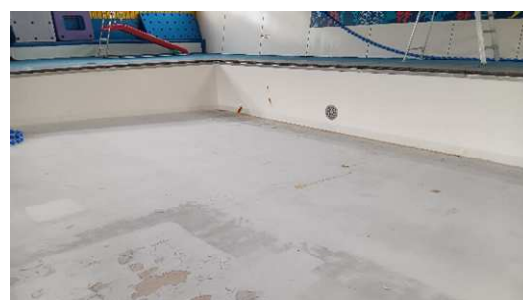
- a. **Grand bassin et petit bassin** oxydés et corrodés mettant en péril la pérennité de l'ouvrage, ne pouvant pas être conservés. Une structure complète du bassin devra être créée.

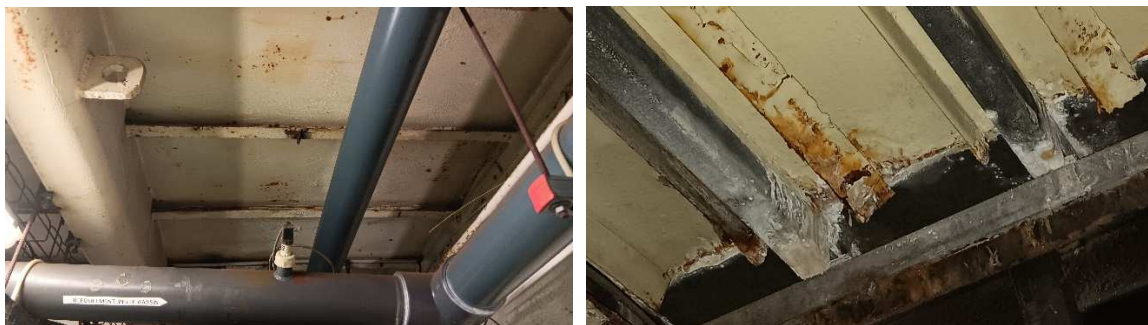
- b. **Plages** en structures métalliques fortement oxydées devant être déposées et recrées en ouvrages neufs intégrant les différents ouvrages de pente, étanchéité et goulottes d'évacuation.

Conséquence : Démolition des plages de bassin et modification de sens des pentes

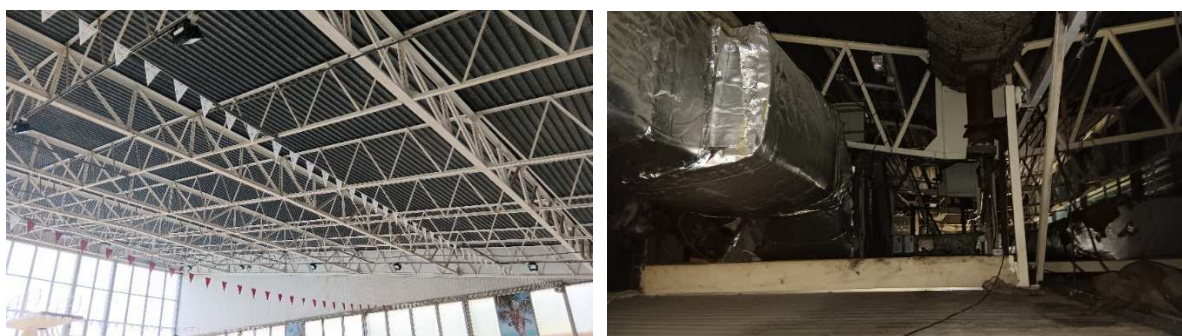
- c. **Charpente métallique de couverture** ne présentant pas de désordres visibles mais devant reprendre les charges futures pour l'exploitation de l'ouvrage tout en respectant les réglementations actuellement en vigueur. Ces conditions de charges, climatiques, environnementales et sismiques étant plus contraignantes que celles à l'époque de la construction, un confortement sera nécessaire pour répondre favorablement à ces conditions.

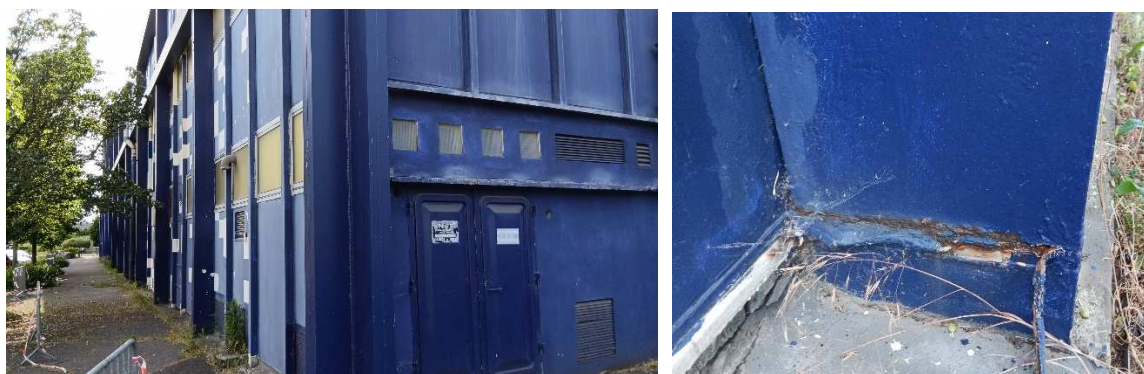
- d. **Charpente métallique de façade** présentant des corrosions avancées en pied de poteaux. Une vérification de l'intégrité des poteaux sera à prévoir sur toute la hauteur. Un confortement devra être réalisé en partie basse par doublage de structure ou remplacement des zones dégradées. Les éléments insérés dans les bétons devraient présenter peu de désordre du fait de la protection de celui-ci. Des confortements seront à prévoir afin d'assurer les stabilités des poteaux sous les différents efforts.

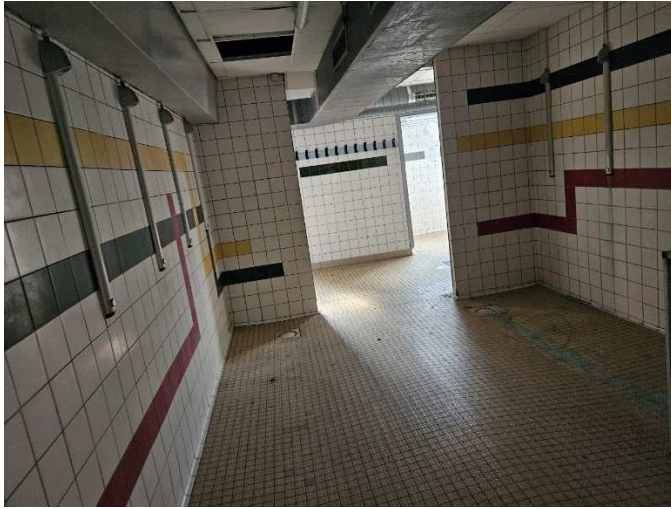
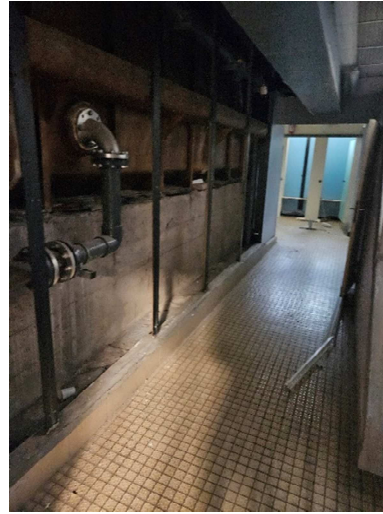
- e. **Dalle basse du Rez-de-chaussée** à déposer et à reprendre intégralement du fait des passages des futurs réseaux.

Conséquence : démolition des dallages rez-de-chaussée nécessaire.

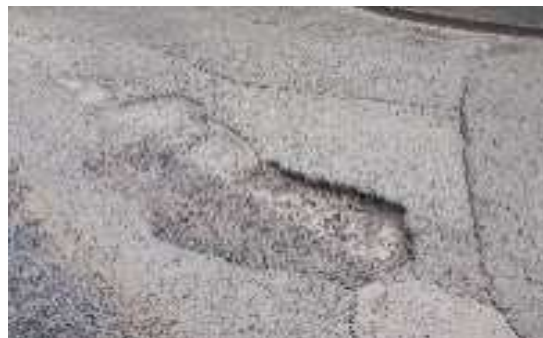
L'état général des chaussées est dégradé, avec apparition de nids de poules et fissurations diverses.

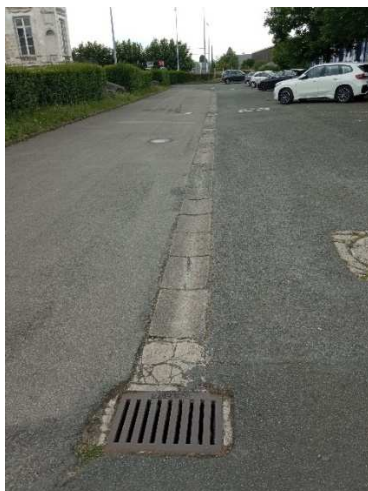
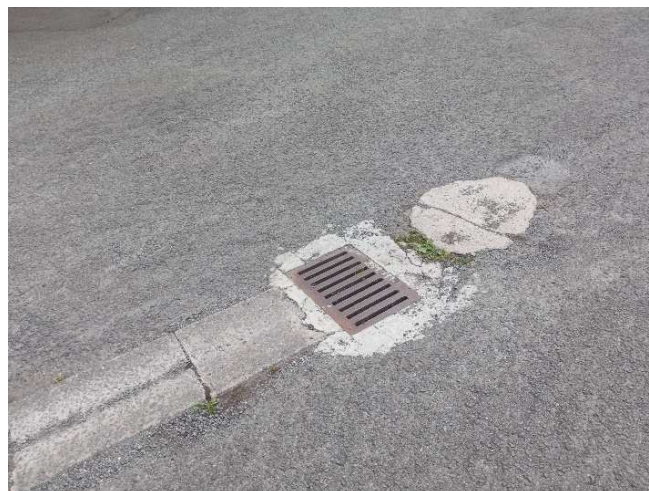
Les eaux pluviales sont recueillies par un caniveau central et acheminées dans le collecteur existant.

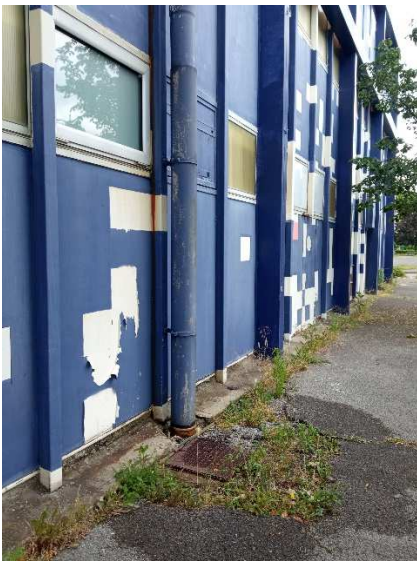
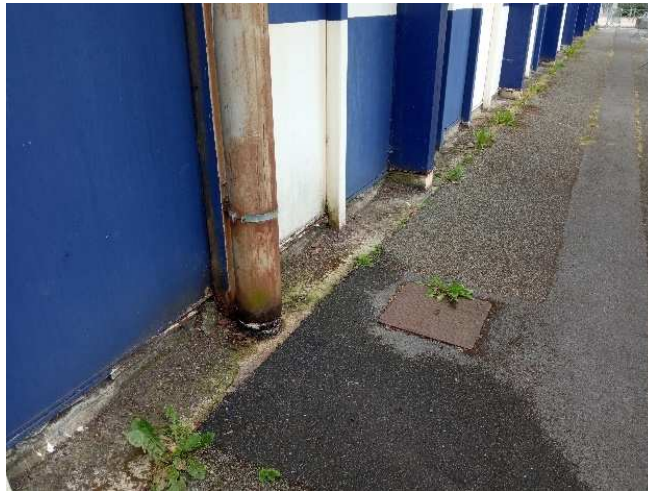
Les eaux pluviales du bâtiment sont recueillies au niveau des points bas de la toiture, sur les façades Est et Ouest.

En cas de nouveaux travaux, un diagnostic complet du réseau d'assainissement via un passage caméra afin de reconstituer le réseau d'assainissement du site et identifier son état sera nécessaire. Cela permettra également de s'assurer de l'absence d'amiante dans les canalisations.
