DIAGNOSTIC STRUCTUREL

BATIMENT ET BASSINS – PISCINE MUNICIPALE

COMMUNE DE ST ANDRE-LEZ-LILLE

Indice 0 - 08.12.2022

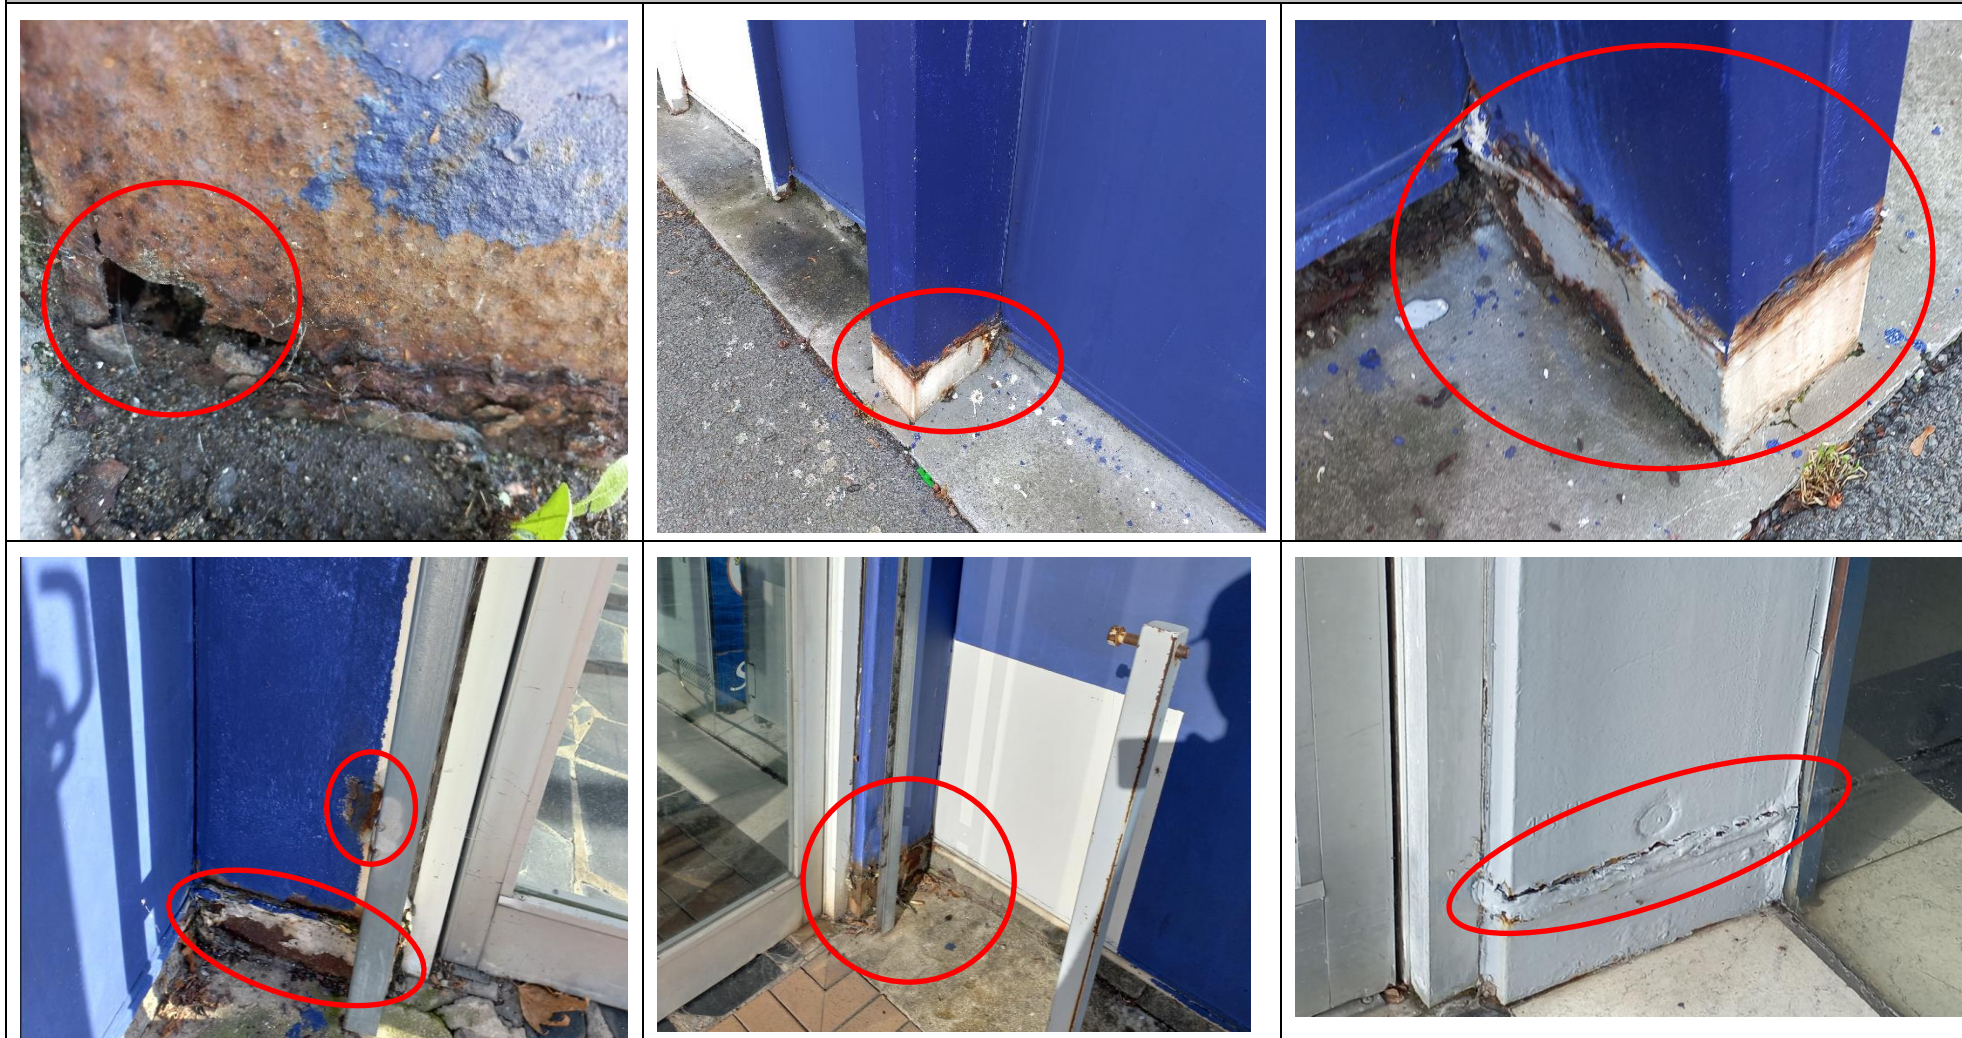
Photos – Désordres - Poteaux métalliques Extérieurs

| Descriptions | | | Constats visuels |
|--|---|---|---|
| <ul style="list-style-type: none"> • Poteaux métalliques de section rectangulaires 20x30. Ils reprennent les poutres de façades. • Poteaux reposant sur un socle métallique. La jointure présente une membrane en caoutchouc • Socles métalliques encastrés en pieds • Hauteur sous poutre 5,89 m • Assemblage en tête de poteaux est de type soudage | | | <p>Les poteaux métalliques présentent les désordres suivants :</p> <ul style="list-style-type: none"> • Forte corrosion en pieds • Diminution de la section efficace • Poteaux présentant plusieurs couches de peintures apparentes. • Ecaillage de la peinture • Risque de rupture en pieds de poteau sous les efforts climatiques extrêmes |
| Criticité | N° Désordre | Plan de localisation | Propositions d'actions |

| Descriptions | | | Constats visuels |
|--|---|---|---|
| | 40 | PB-RDC | <ul style="list-style-type: none"> • Dépose des poteaux métalliques |

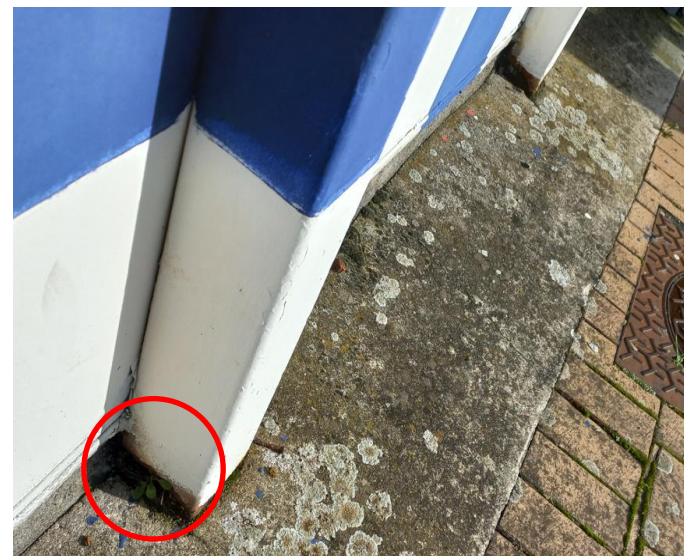
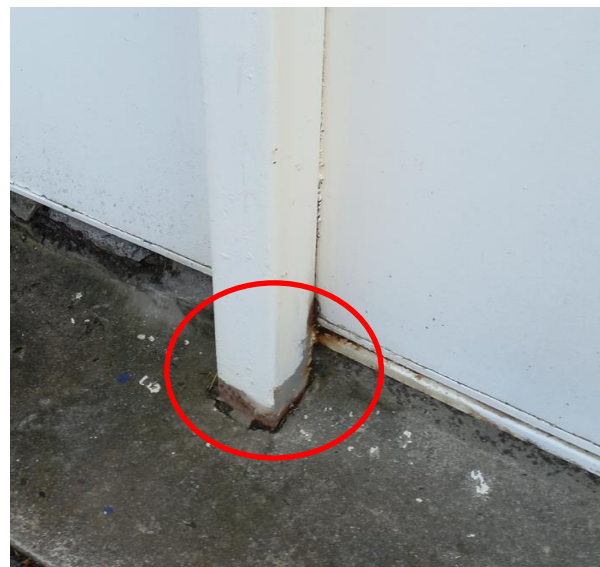
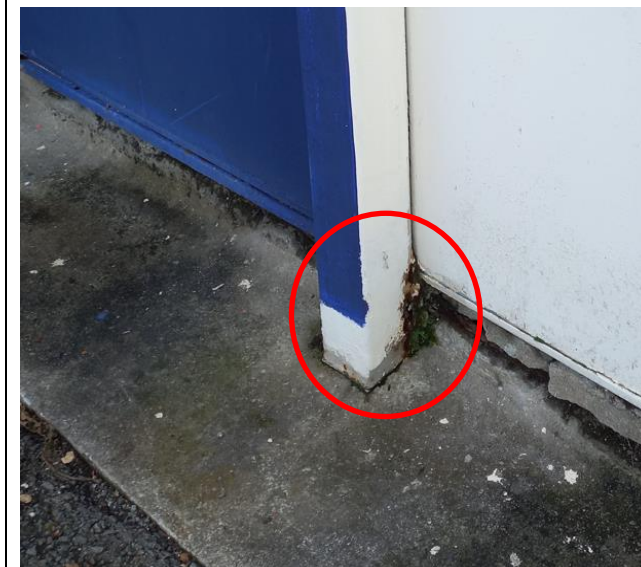
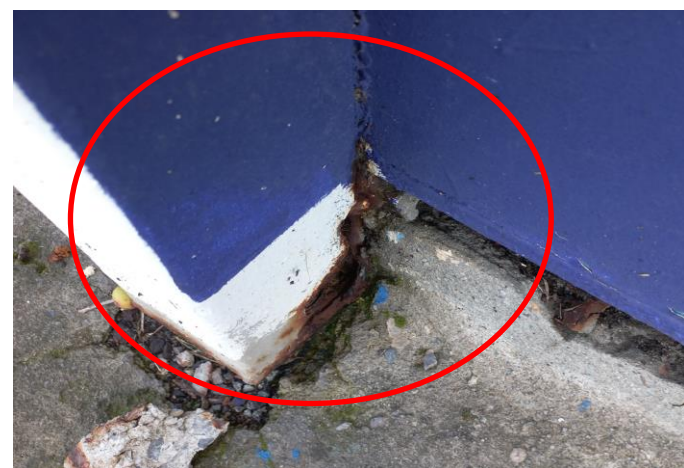
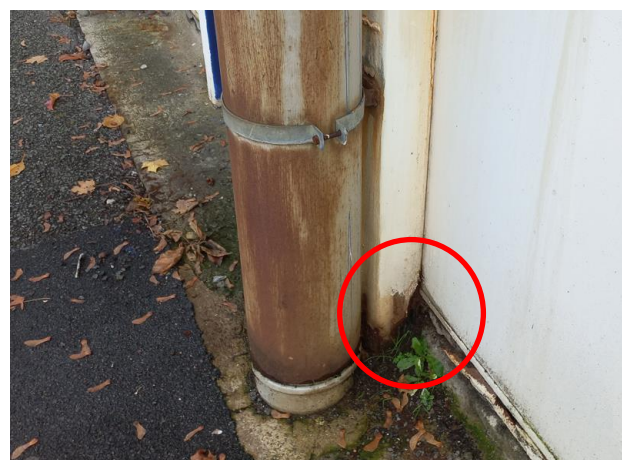
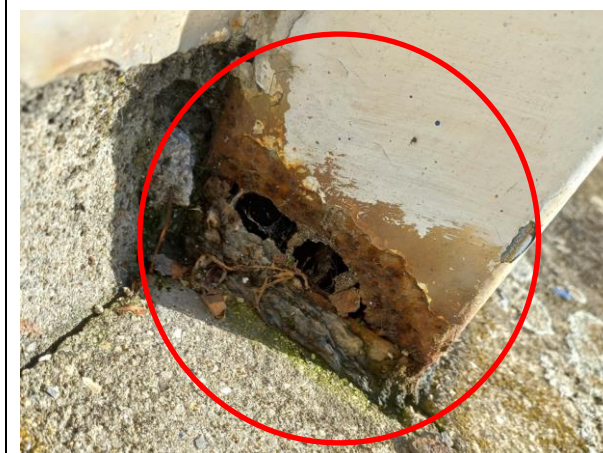
Photos – Désordres – Raidisseurs métalliques

| Descriptions | | | constats visuels |
|---|---|---|--|
| <ul style="list-style-type: none"> • Raidisseurs métalliques de section rectangulaire 10x10 cm². Ils reprennent le bardage des façades. • Entraxe extérieure est de 1,12 m et 1,16 m intérieure • Assemblage en tête de raidisseurs est de type soudage • Raidisseurs encastrés en pied. | | | <p>Les Raidisseurs métalliques présentent les désordres suivants :</p> <ul style="list-style-type: none"> • Forte corrosion en pieds • Diminution de la section efficace • Raidisseurs présentant plusieurs couches de peintures apparentes. • Ecaillage de la peinture • Risque de rupture en pied sous les efforts climatiques extrêmes |
| E4 – Très mauvais | 20 | PB-RDC | <ul style="list-style-type: none"> • Dépose des raidisseurs métalliques |

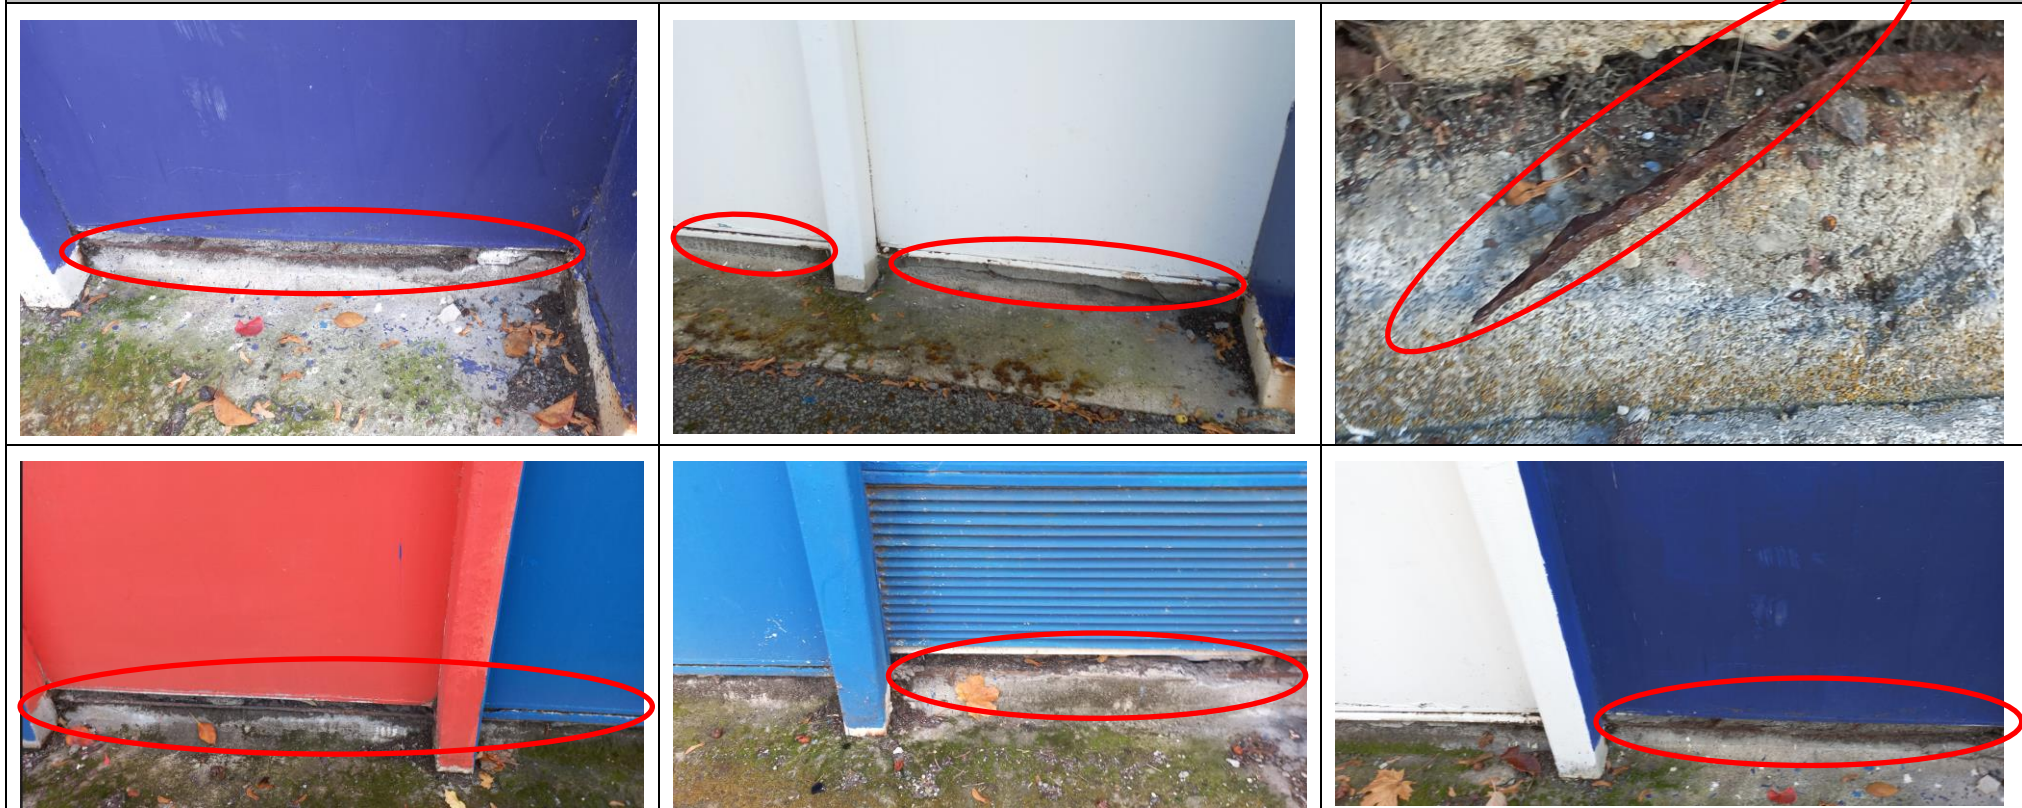
Photos – Désordres – Bordure dalle basse du rez-de-chaussée

La dalle basse présente les désordres suivants

- Forte corrosion des armatures dans la dalle le long des façades. Elle résulte de la carbonatation du béton
- Diminution de la section efficace des armatures
- Eclats et fissurations du béton

| Criticité | N° Désordre | Plan de localisation | Propositions d'actions |
|---|---|---|---|
| E3 - Mauvais | 10 | PB-RDC | <p>Nécessité de réaliser des Investigations complémentaires :</p> <ul style="list-style-type: none"> • Reconnaissance de la plateforme sous la dalle • Carottages du béton pour la mesure de la profondeur de carbonatation • Sondages destructifs sur la dalle pour déterminer l'état des armatures et le maillage dans la dalle • Etude de renforcement de la dalle |

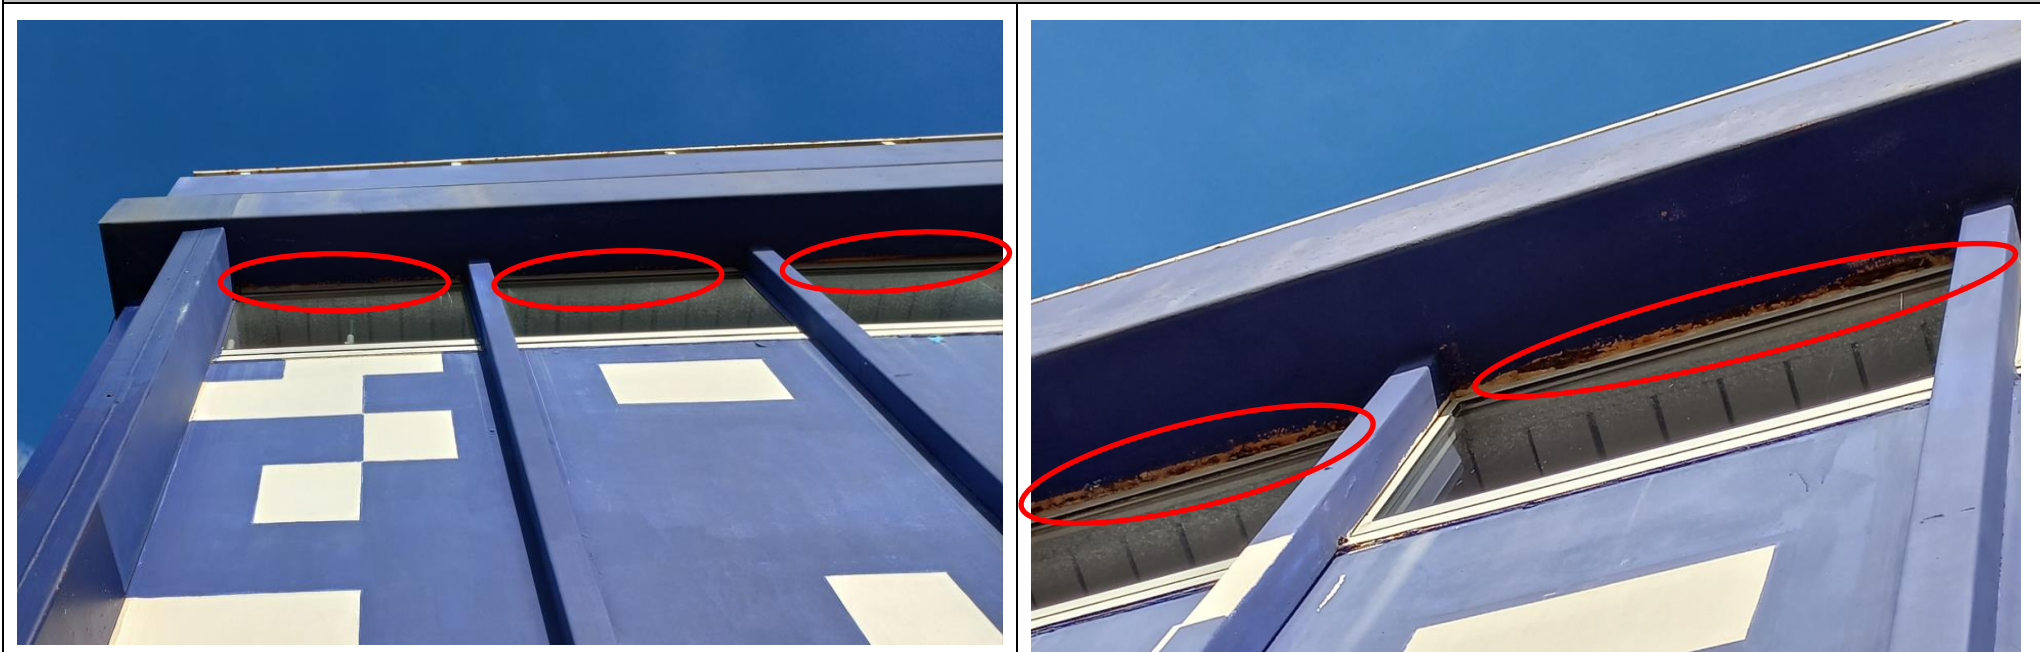
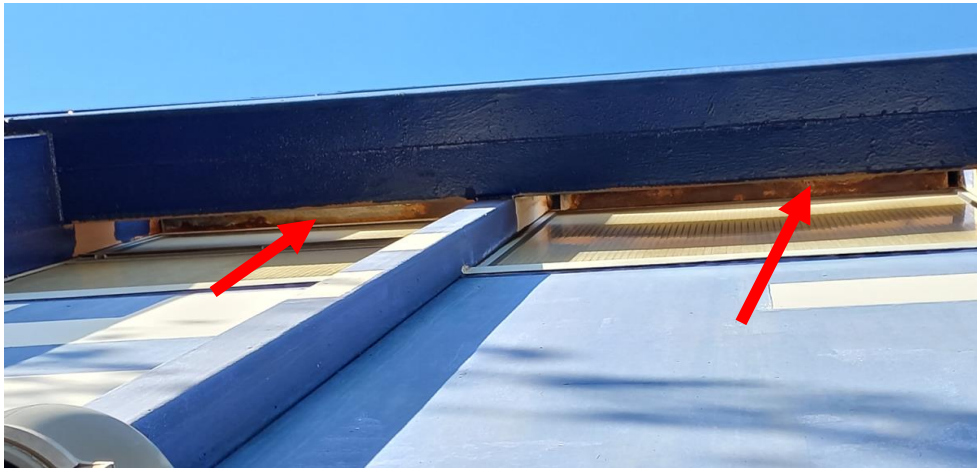
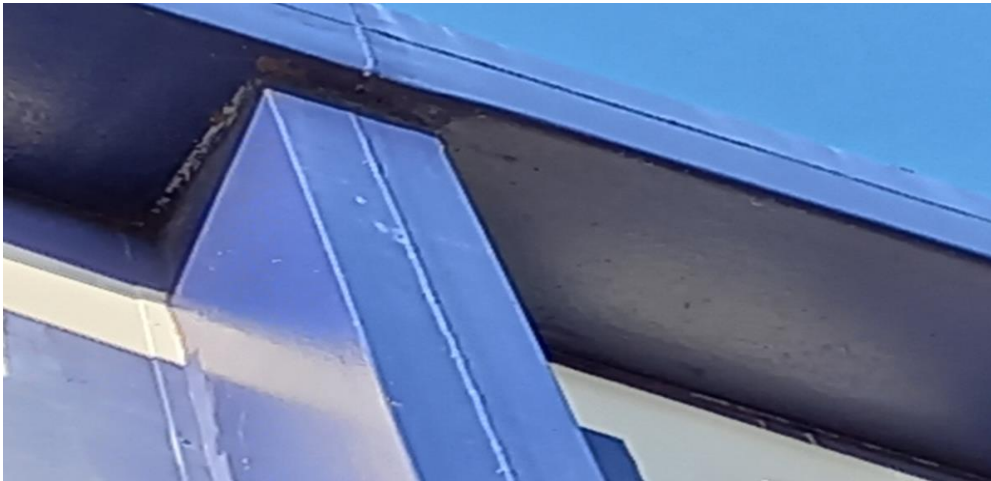
Photos – Désordres – Poutres métalliques en façades

| | | | |
|---|---|---|---|
| <ul style="list-style-type: none"> • Poutres métalliques ceinturant les façades • Deux poutres par façades de sections suivantes : <ul style="list-style-type: none"> • 30x30ht cm² environ • 30x40ht cm² environ • Les poutres sont reprises par les poteaux métalliques de section 20X30 cm2 • Assemblage type soudage | | | <p>Les poutres métalliques présentent des désordres suivants :</p> <ul style="list-style-type: none"> • Plusieurs couches de peintures apparentes • Rouille apparente en surface peinte • Ecaillage de la peinture • Corrosion différentielle sur les poutres métalliques en façade principales |

| | | | |
|---|---|---|---|
| E2 - Moyen | 30 | PB-RDC | <p>Travaux ci-dessous sont à entreprendre :</p> <ul style="list-style-type: none"> • Décapage de la peinture • Ponçage des poutres • Traitement anticorrosion des poutres • Remise en peinture des poutres |

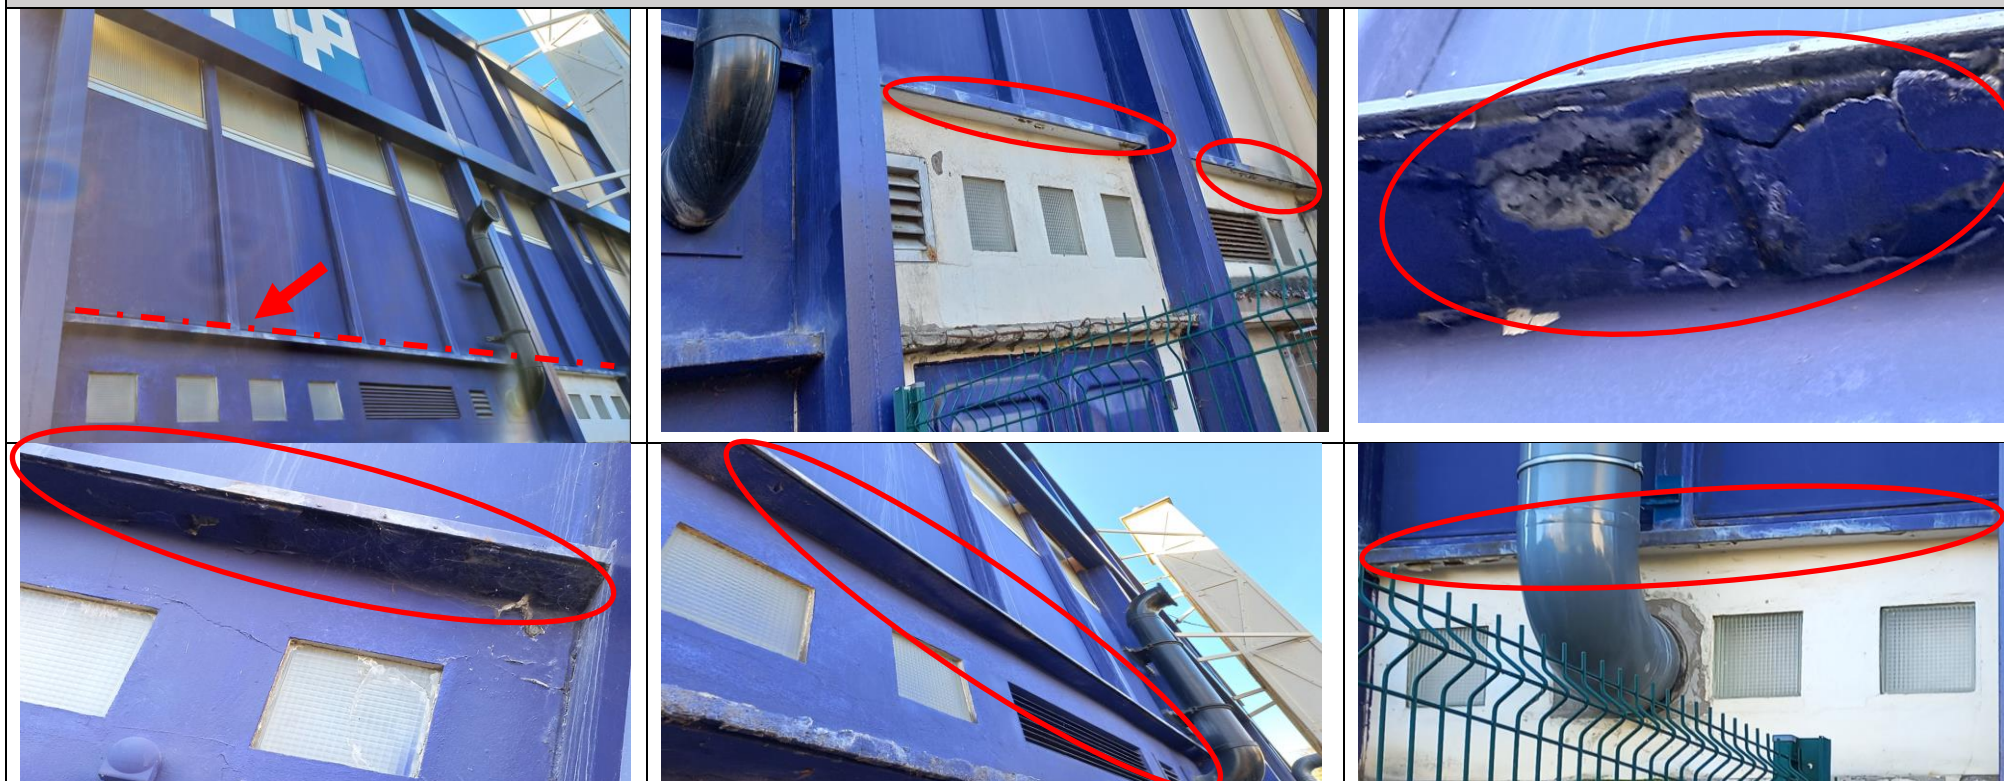
Photos – Désordres – Poutres en béton armé en façade arrière

La poutre en béton armé présente des désordres suivants :

- Ecaillage de la peinture
- Fissures et éclats sur la poutre liés à la carbonatation du béton
- Corrosion apparentes sur les armatures
- Diminution de la section efficace des armatures
- Poutre défectueux.

| Criticité | N° Désordre | Plan de localisation | Propositions d'actions |
|---|---|---|--|
| E4 – Très mauvais | 50 | PB-RDC | <ul style="list-style-type: none"> Poutre à déposer |

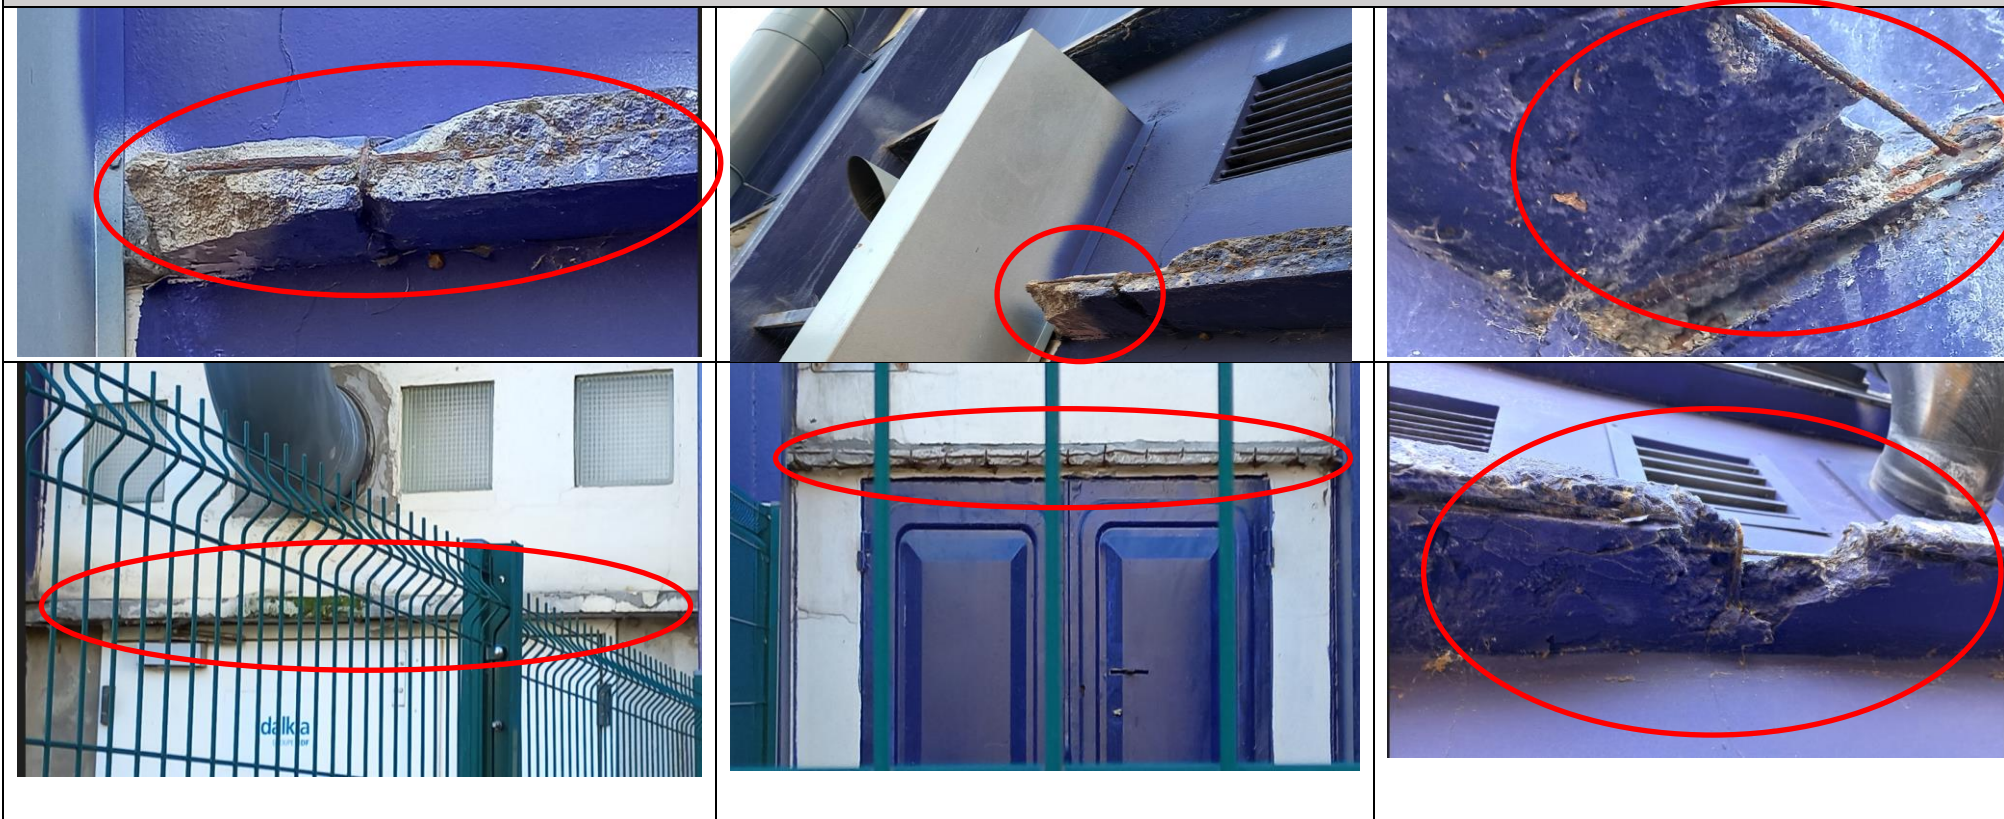
Photos – Désordres – Corniche en façade arrière

| Descriptions | | | Constats visuels |
|--|---|---|---|
| <ul style="list-style-type: none">• Corniche en béton armé• Corniche encastrée dans la maçonnerie | | | <p>La corniche présente les désordres suivants :</p> <ul style="list-style-type: none">• Ecaillage de la peinture• Eclats et fissures sur la corniche lié à la carbonations du béton• Armatures à nu• Corrosion apparentes sur les armatures• Diminution de la section efficace des armatures• Armatures sectionnées en raison de fixations du coffret électrovanne gaz. |

| Descriptions | | | Constats visuels |
|--|---|---|---|
| E4 – Très mauvais | 60 | PB-RDC | <ul style="list-style-type: none">• Corniche à déposer |

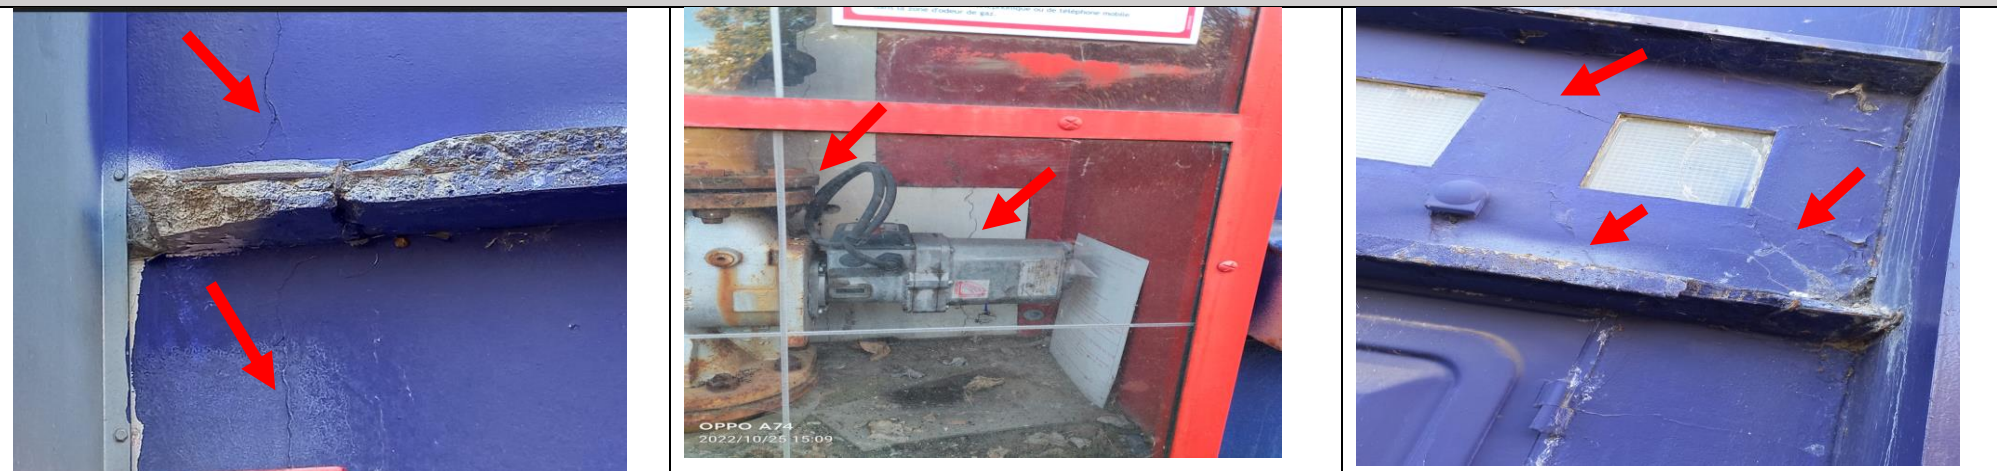
Photos – Désordres Mur en façade arrière

Le mur présente les désordres suivants :

- Plusieurs couches de peinture apparentes
- Ecaillage de la peinture
- Fissure verticale convergeant vers le soubassement du mur résultant soit de :
 - Instabilité de terrain ou de l'assise du mur (tassement différentiel du sol)
 - Phénomène Dilatation thermique dans le mur
 - Déplacement horizontale du mur
- Fissures en moustache au droit des baies résultant soit de :
 - Dilatation des appuis de baies
 - Faible résistance de la maçonnerie à l'angle des ouvertures

| Criticité | N° Désordre | Plan de localisation | Propositions d'actions |
|---|---|---|---|
| E3 - Mauvais | 70 | PB-RDC | <p>Investigations complémentaires</p> <ul style="list-style-type: none"> Reconnaissance du mur en vue de déterminer : <ul style="list-style-type: none"> La nature du mur en place Les caractéristiques sectionnelles du mur Le type de fondation en place Etude structurel du mur avant tout travaux de reprise des fissures. |

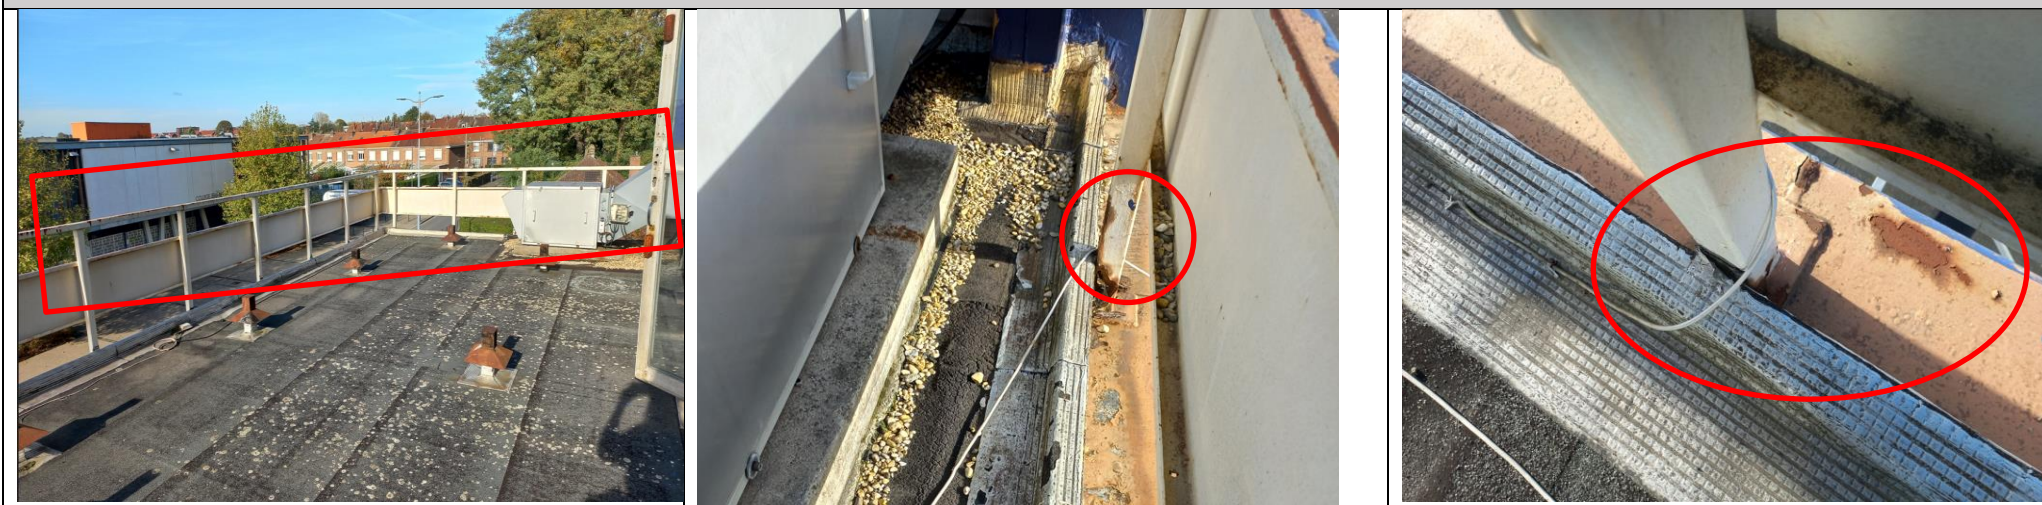
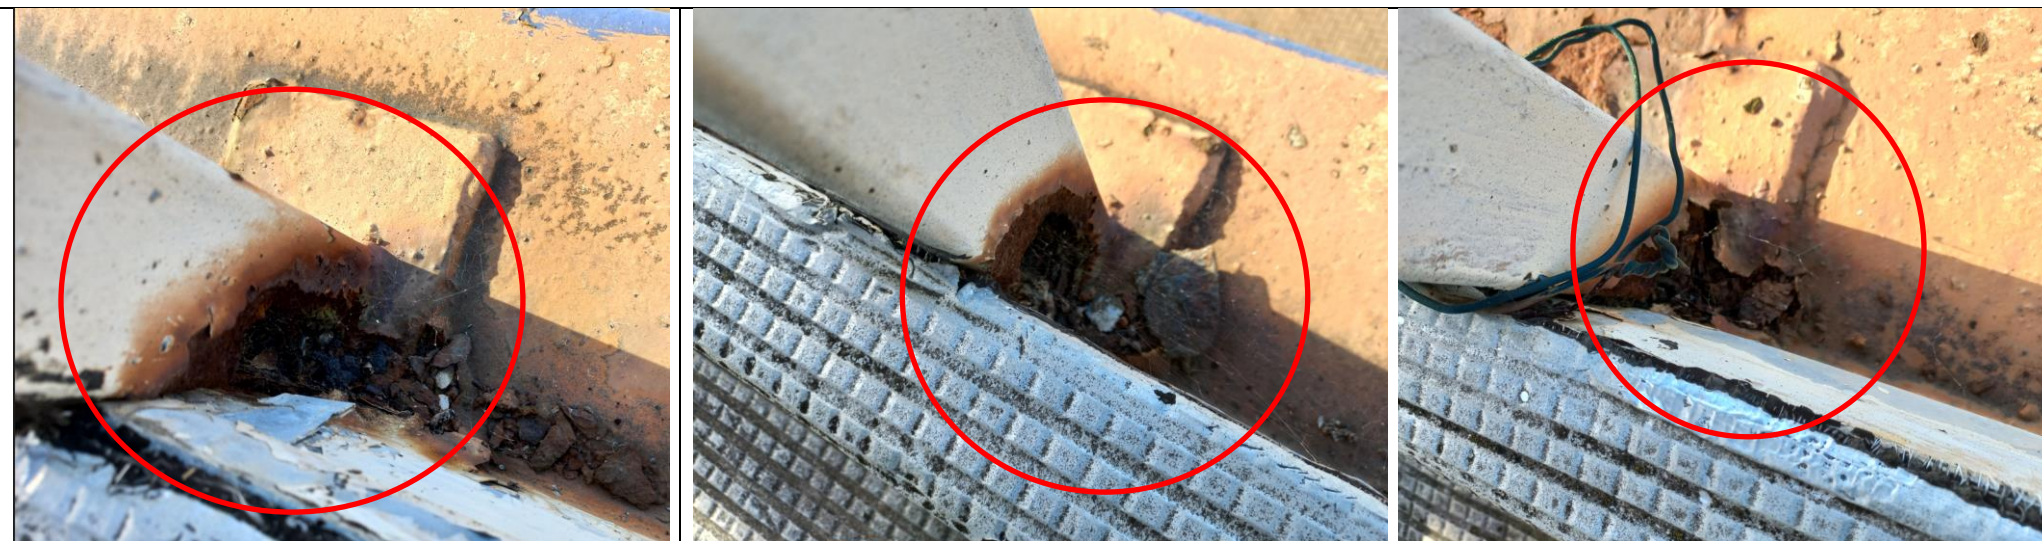
Photos – Désordres – Garde-Corps en façade principale

| Descriptions | | | Constats visuels |
|---|---|---|--|
| <ul style="list-style-type: none"> • Garde-corps métallique en toiture terrasse • Les potelets sont repris par les poutres métalliques en façades • L'assemblage est de type soudage | | | <p>Les garde-de-corps métalliques présentent des désordres suivants :</p> <ul style="list-style-type: none"> • Ecaillage de la peinture • Corrosion apparente sur les lisses • Forte corrosion en pieds des potelets • Diminution de la section efficace en pieds des potelets • Forte corrosion en surface des poutres métalliques de reprise • Risque de rupture |

| Descriptions | | | Constats visuels |
|---|---|---|--|
| E4 – Très mauvais | 80 | PB-RDC | <ul style="list-style-type: none"> • Remplacement des garde-corps |

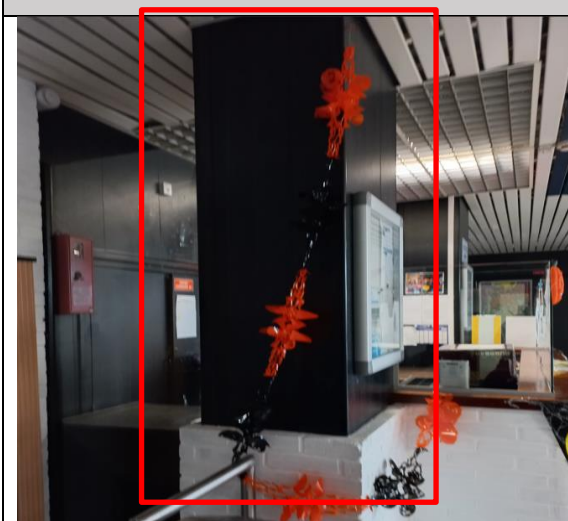
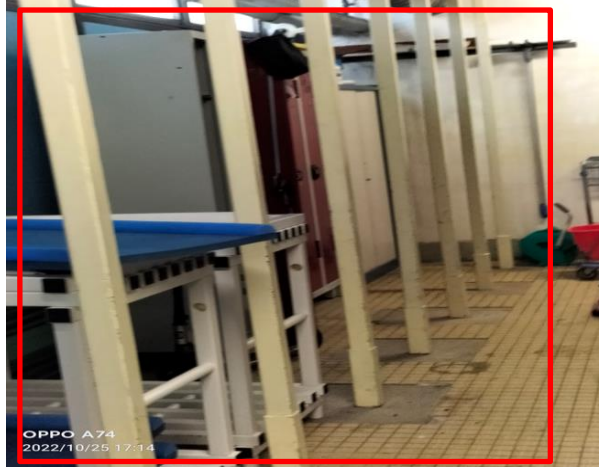
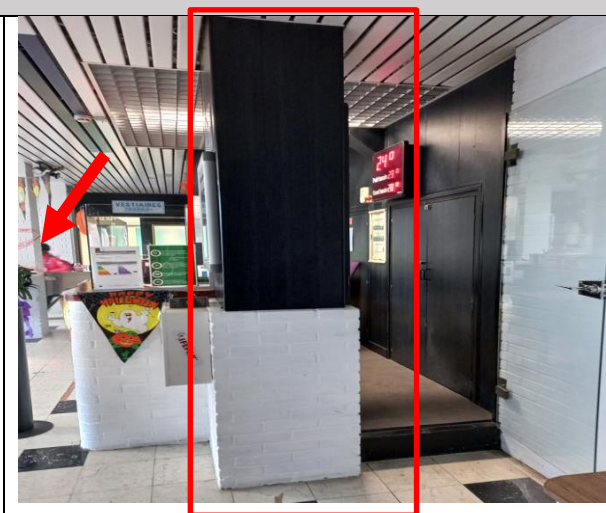
Photos – Désordres – Poteaux Intérieur

- Les parements sur les poteaux en béton armé ne permettent d'identifier les éléments de reprises
- Les parements sur les poteaux en béton armé ne permettent de statuer sur leur état actuel
- Début de corrosion en pieds et en tête des poteaux métalliques en tube

| Criticité | N° Désordre | Plan de localisation | Propositions d'actions |
|---|---|---|--|
| E2 - Moyen | R2 | PB-RDC | Nécessité de mener des investigations complémentaires suivantes : <ul style="list-style-type: none"> • Dépose des parements • Relever des caractéristiques sectionnelle des poteaux • Sondages destructifs et non destructifs sur le poteau • Etudes et analyse du principe constructif des poteaux béton en place • Relever de l'état de corrosion des poteaux |

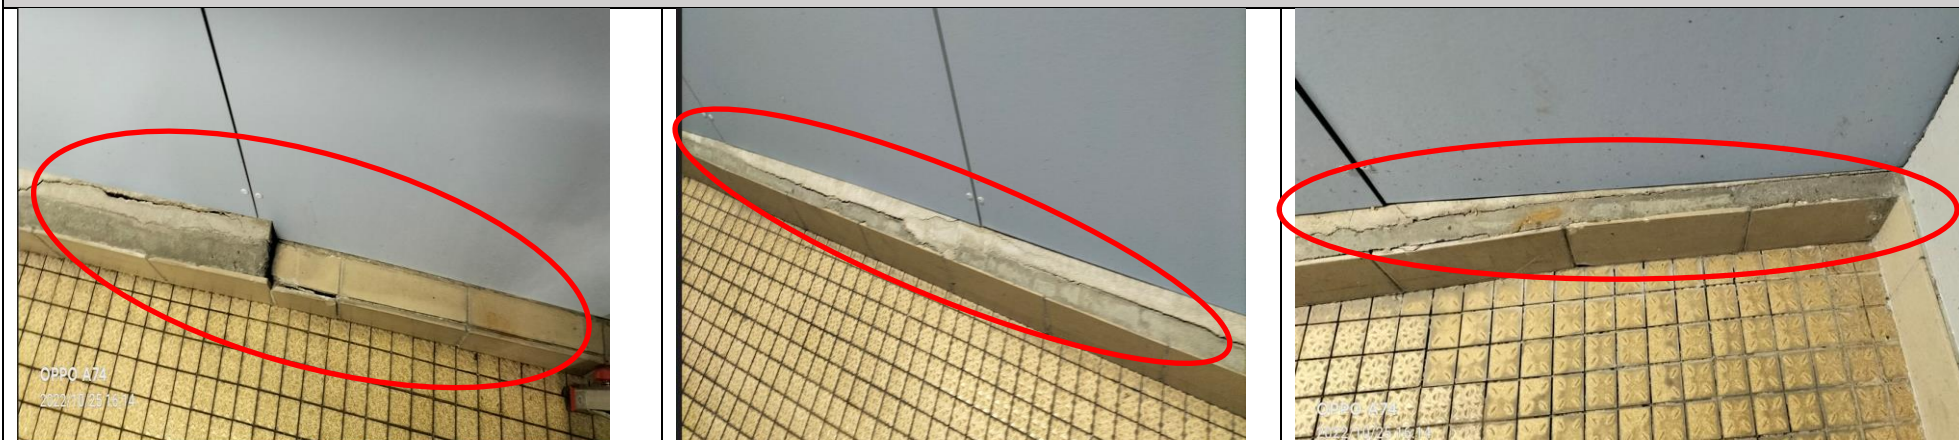
Photos – Désordres – Dalle basse du rez-de-chaussée

| <ul style="list-style-type: none"> • Dalle basse en béton armé • Revêtement de sol type carrelage | | <ul style="list-style-type: none"> • Fissures sur la dalle et éclatement du béton résultant de la carbonatation du béton et la corrosion des armatures • Infiltration d'eau • Décapage du carrelage • Armatures à nu et corrodées • Diminution de la section efficace des Armatures | |

| E3 - Mauvais | 2 à 4 | PB-RDC | <p>Nécessité de réaliser des Investigations complémentaires :</p> <ul style="list-style-type: none"> • Reconnaissance de la plateforme sous la dalle • Carottages du béton pour la mesure de la profondeur de carbonatation • Sondages destructifs sur la dalle pour déterminer l'état des armatures et le maillage dans la dalle • Etude de renforcement de la dalle. |

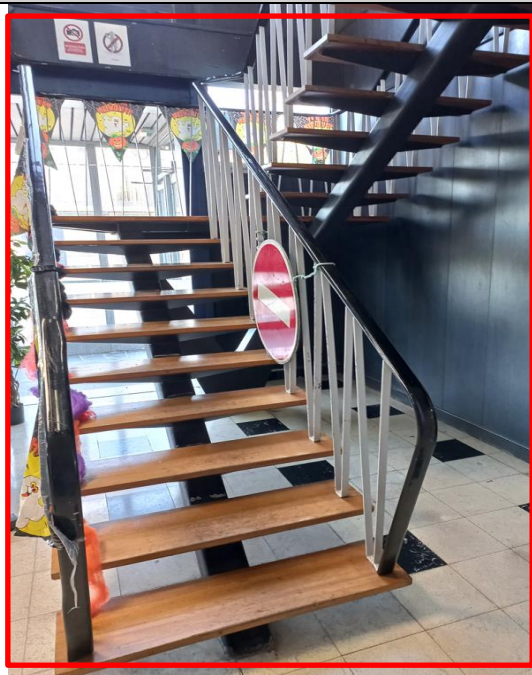
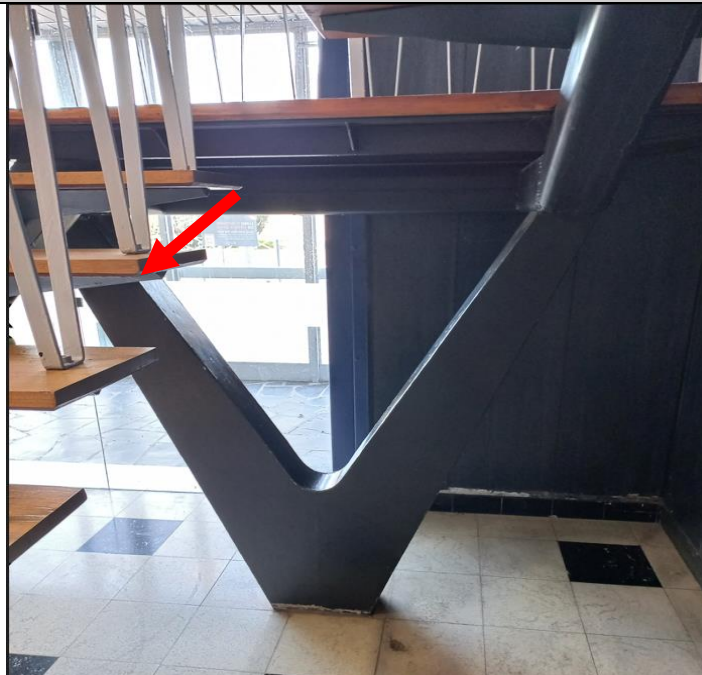
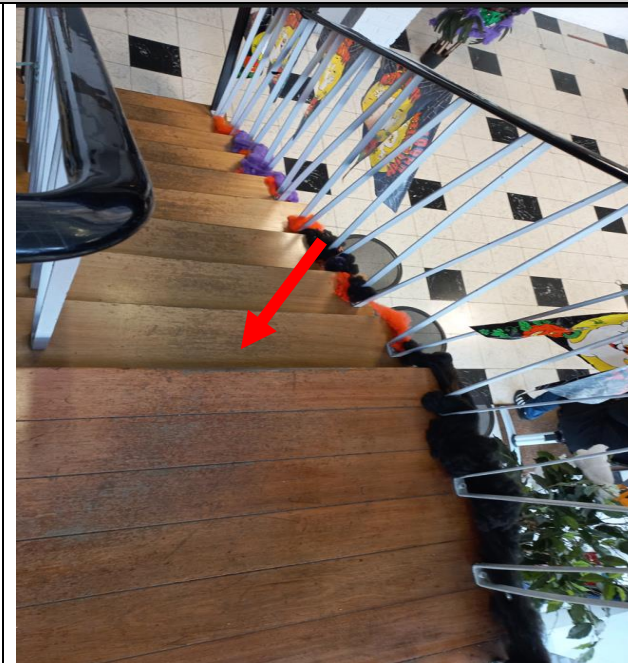
Photos – Désordres – Escalier métalliques

- Absence de corrosion sur les éléments métalliques
- Défaut de fixation des marches et garde-corps. Les marches en bois bougent.

Refixation des marches en bois et garde-corps métalliques

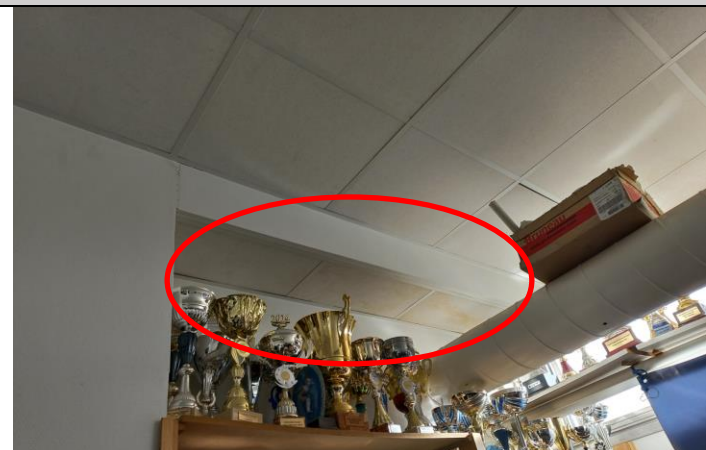
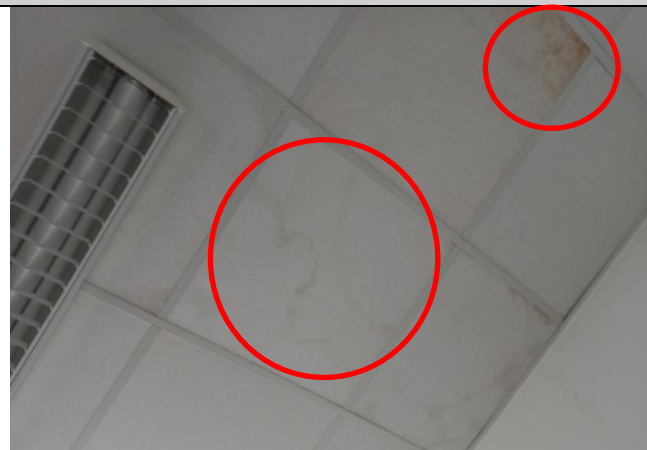
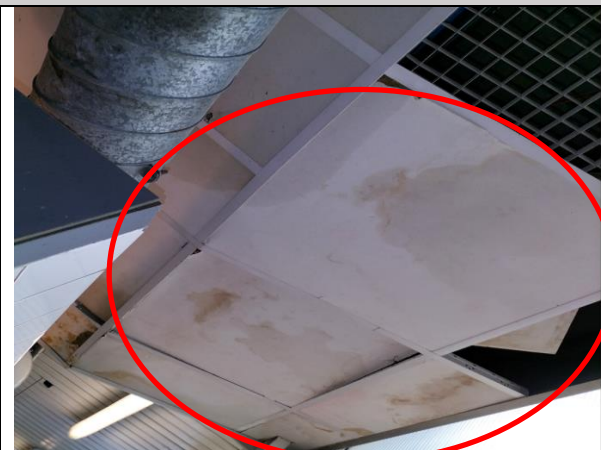
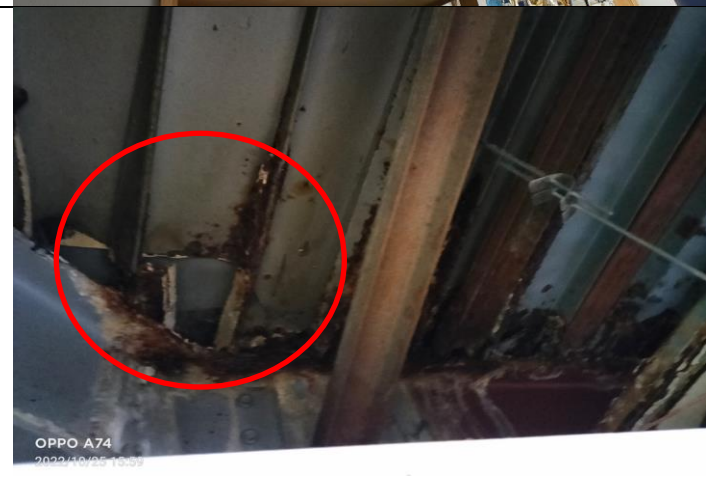
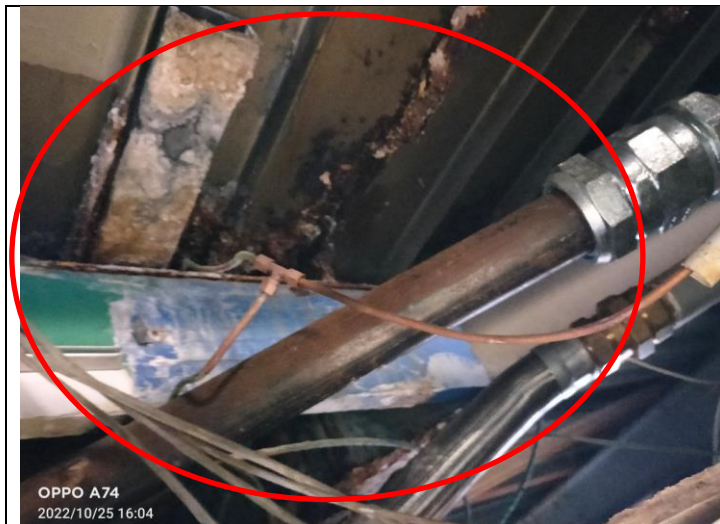
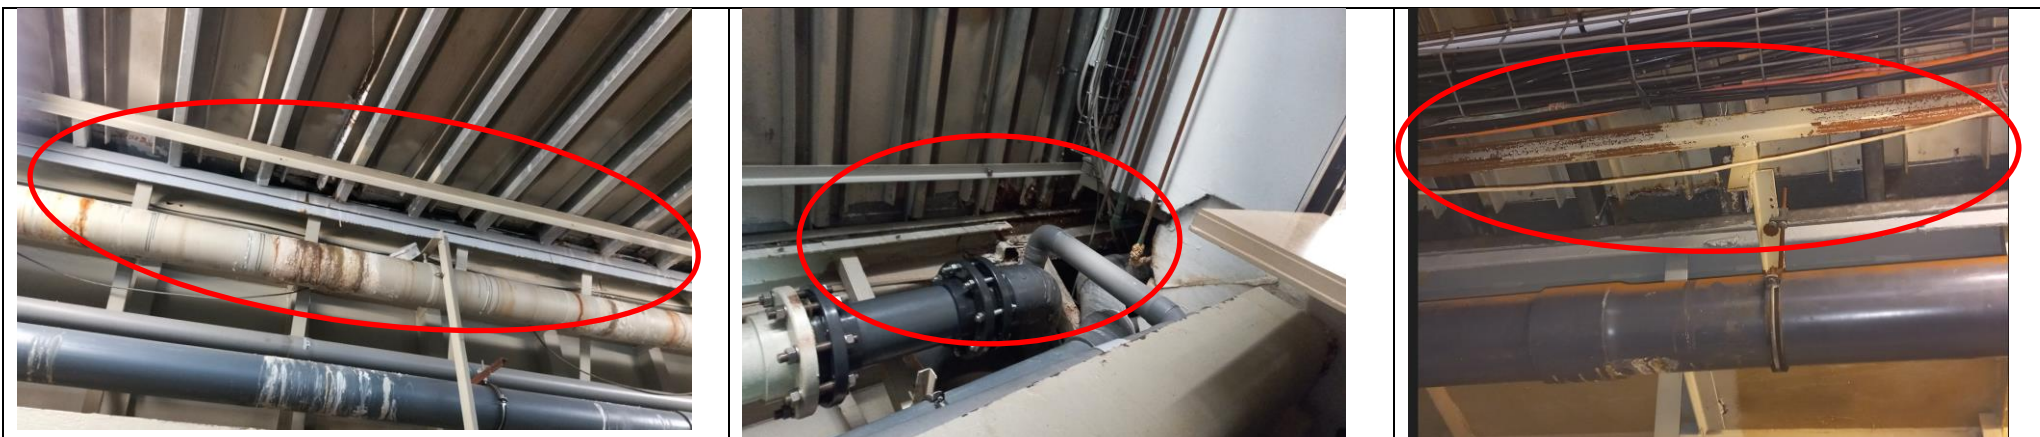
Photos – Désordres – Plancher haut rez-de-chaussée

| Descriptions | | | constats visuels |
|---|---|---|---|
| <p>Le plancher haut du rez-de-chaussée est composée de :</p> <ul style="list-style-type: none"> • Plaques métalliques soudées sur les solives métalliques espacées de 15 cm • Les solives métalliques sont reprises par des poutres métalliques type IPE ou HEA • Renforcement du plancher par des profilés en tube métallique • Les poutres métalliques sont reprises par des poteaux en tube métallique | | | <p>Le plancher présente les désordres suivants :</p> <ul style="list-style-type: none"> • Traces d'humidité résultant des infiltrations d'eau des bassins. • Infiltrations permanentes des eaux des bassins à travers l'étanchéité • Forte corrosion des plaques, solives et poutres métalliques • Perforation des plaques métalliques résultant de la corrosion • Diminution différentielle et continue de la section efficace des profilés métalliques • Début de corrosion des profilés en tube métallique |

| Descriptions | | | constats visuels |
|---|---|---|---|
| E3 – Mauvais | R3 à R19 | PH-RDC | Remplacement des plaques et profilés corrodés |
