DIAGNOSTIC STRUCTUREL

BATIMENT ET BASSINS – PISCINE MUNICIPALE

COMMUNE DE ST ANDRE-LEZ-LILLE

Indice 0 - 08.12.2022

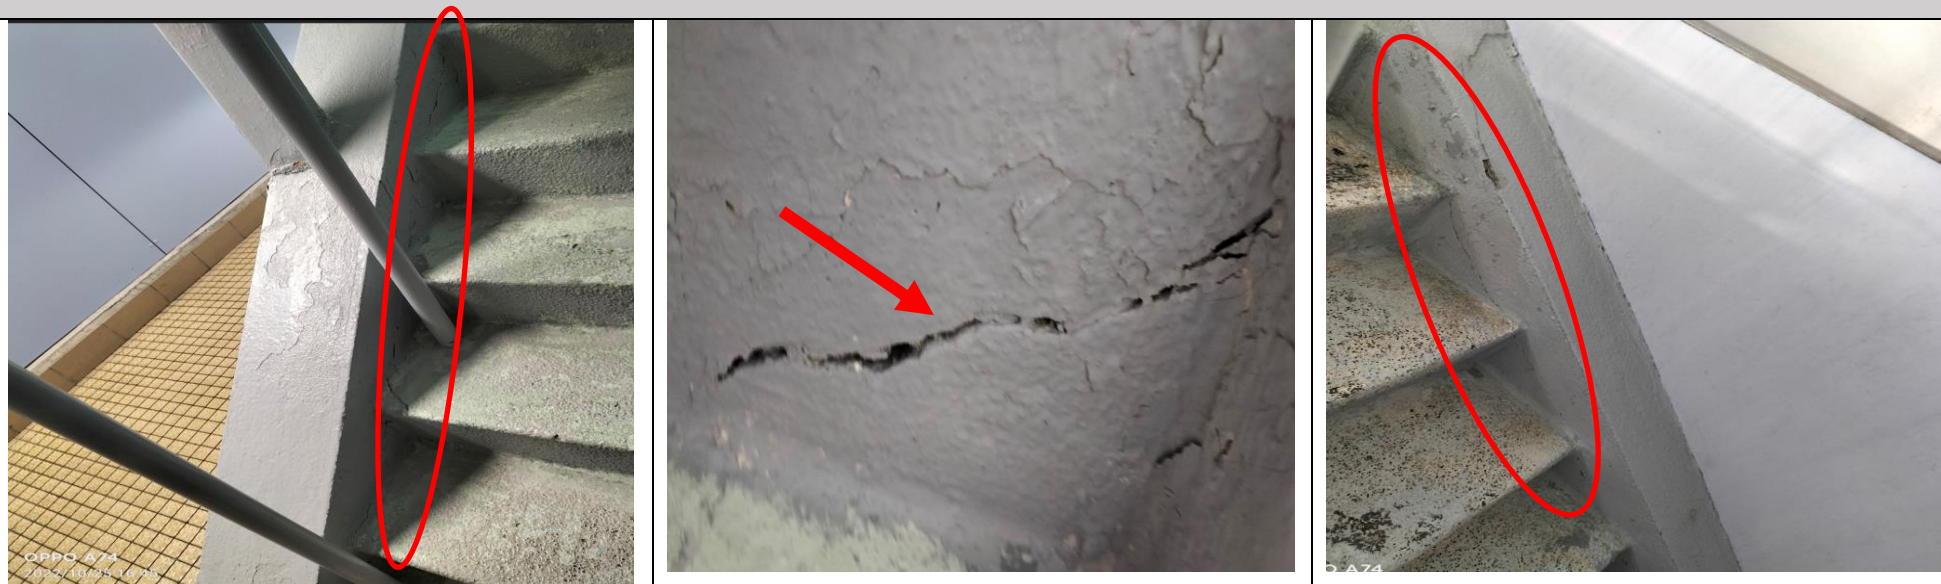
Photos – Désordres – Escalier en béton armé.

- Plusieurs couches de peinture apparentes
- Ecaillage de la peinture
- Trace d'humidité
- Infiltration d'eau
- Fissures sur les volées de l'escalier résultant de la corrosion des armatures du béton

| Criticité | N° Désordre | Plan de localisation | Propositions d'actions |
|---|---|---|---|
| E3 - Mauvais | 5 à 6 | PB-RDC | <p>Nécessité de réaliser des Investigations complémentaires :</p> <ul style="list-style-type: none"> • Carottages du béton pour la mesure de la profondeur de carbonatation • Sondages destructifs sur l'escalier pour déterminer l'état des armatures et le maillage |

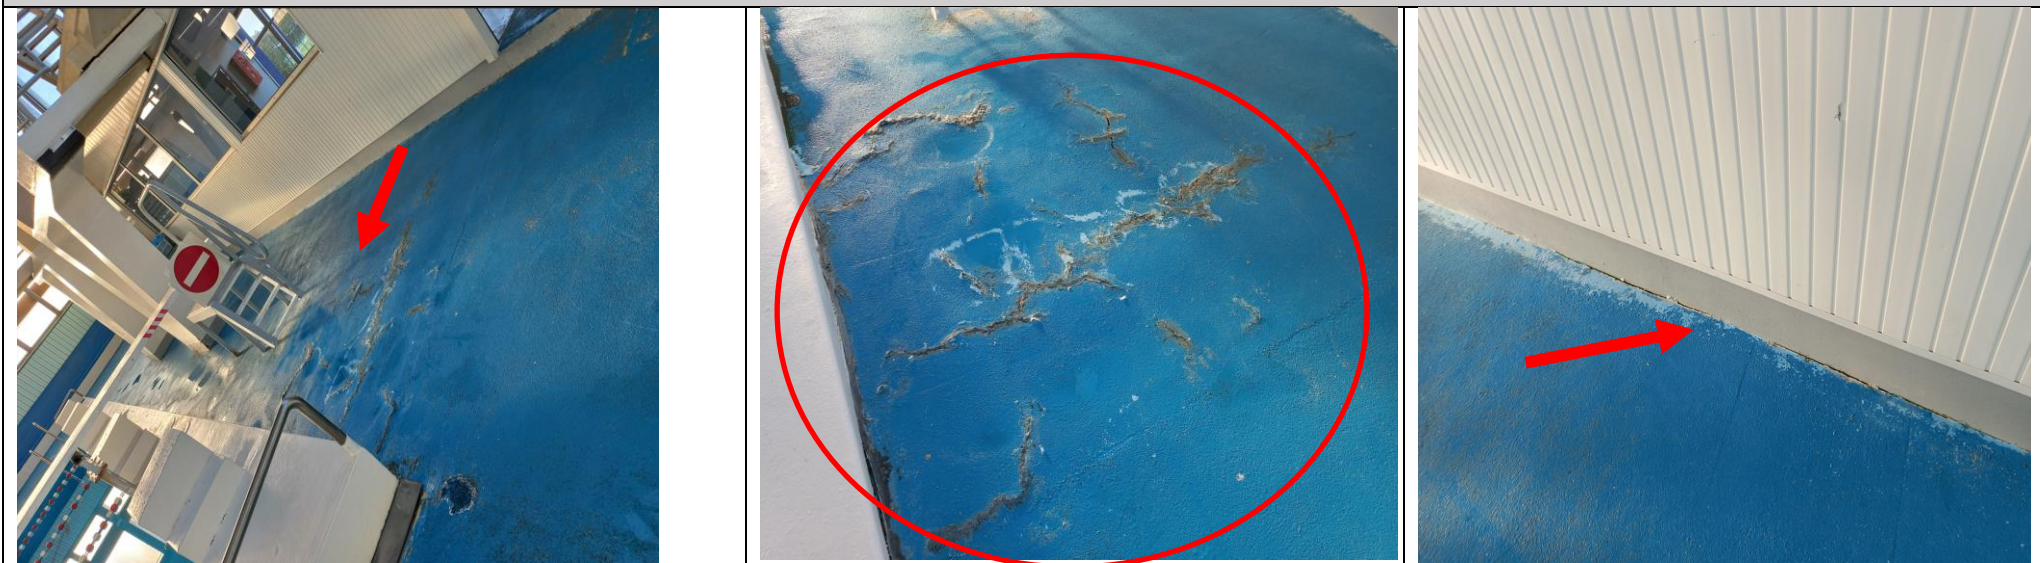
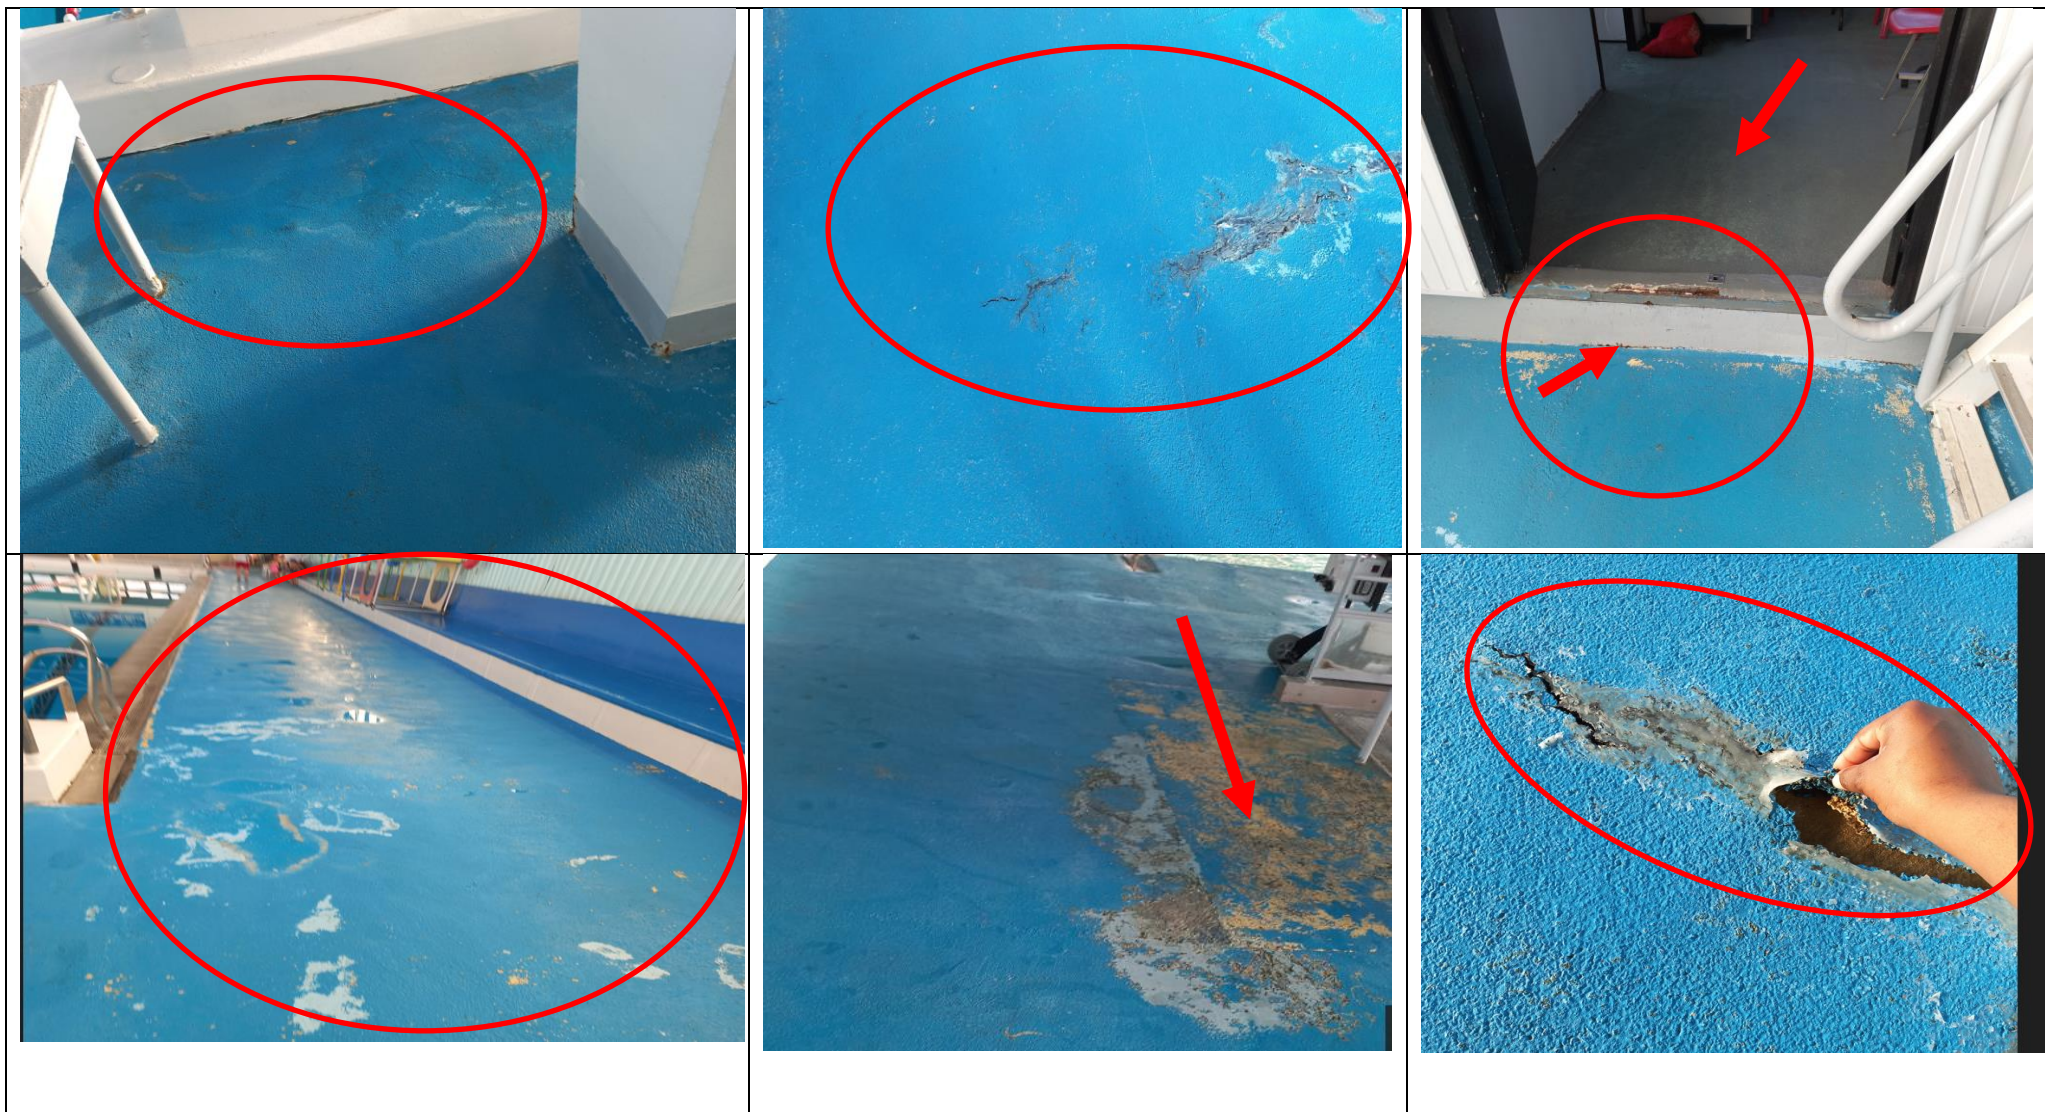
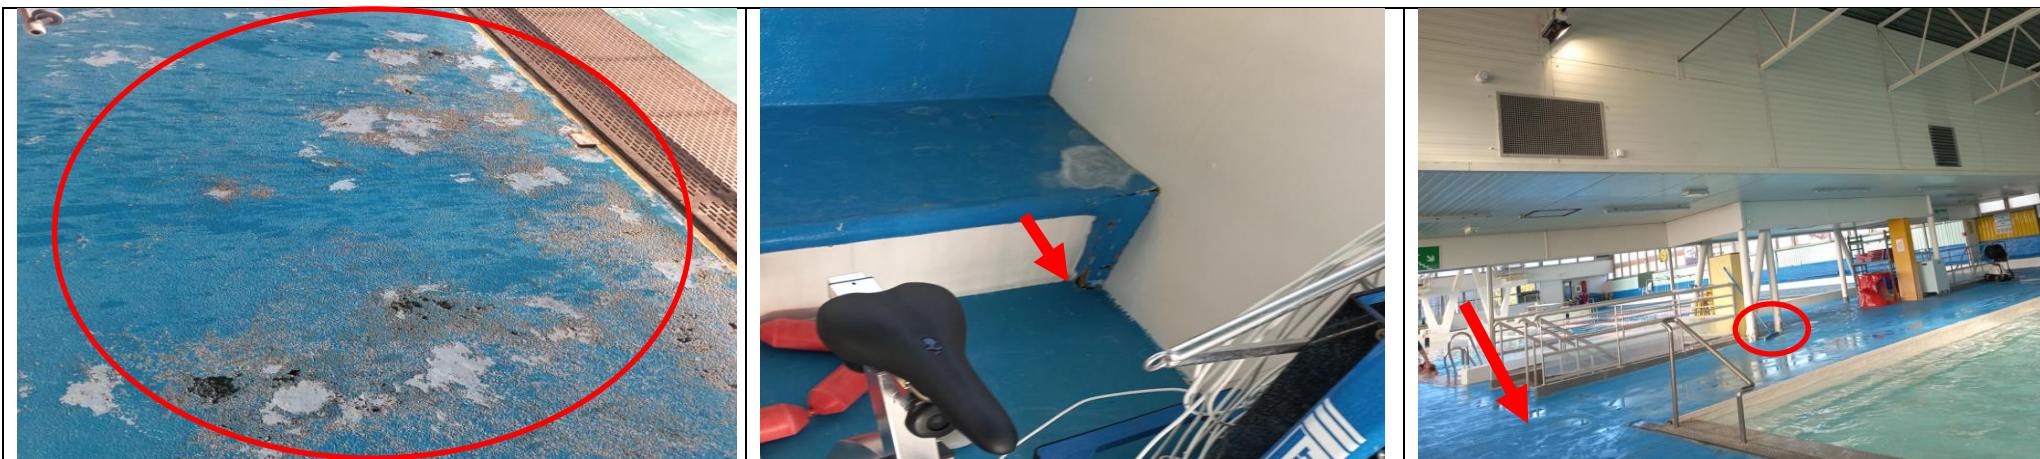
Photos – Membrane d'étanchéité

| Descriptions | | | Constats visuels |
|---|---|---|--|
| Membrane d'étanchéité | | | <p>La membrane d'étanchéité en place est vétuste :</p> <ul style="list-style-type: none"> • Craquements de la membrane • Affaissement et gonflement de la membrane • Stagnation d'eau • Corrosion apparente sur les éléments métalliques sous-jacents résultant des infiltrations d'eau • Plusieurs couches de résine apparente • Ecaillage de la résine • Pourriture du bois de la banquette • Infiltration permanente des eaux |

| Descriptions | | | Constats visuels |
|---|---|---|--|
| E4 – Très mauvais | E1 à E6 | PB-R+1 | <ul style="list-style-type: none"> • Réfection de la membrane d'étanchéité du plancher bas R+1 |

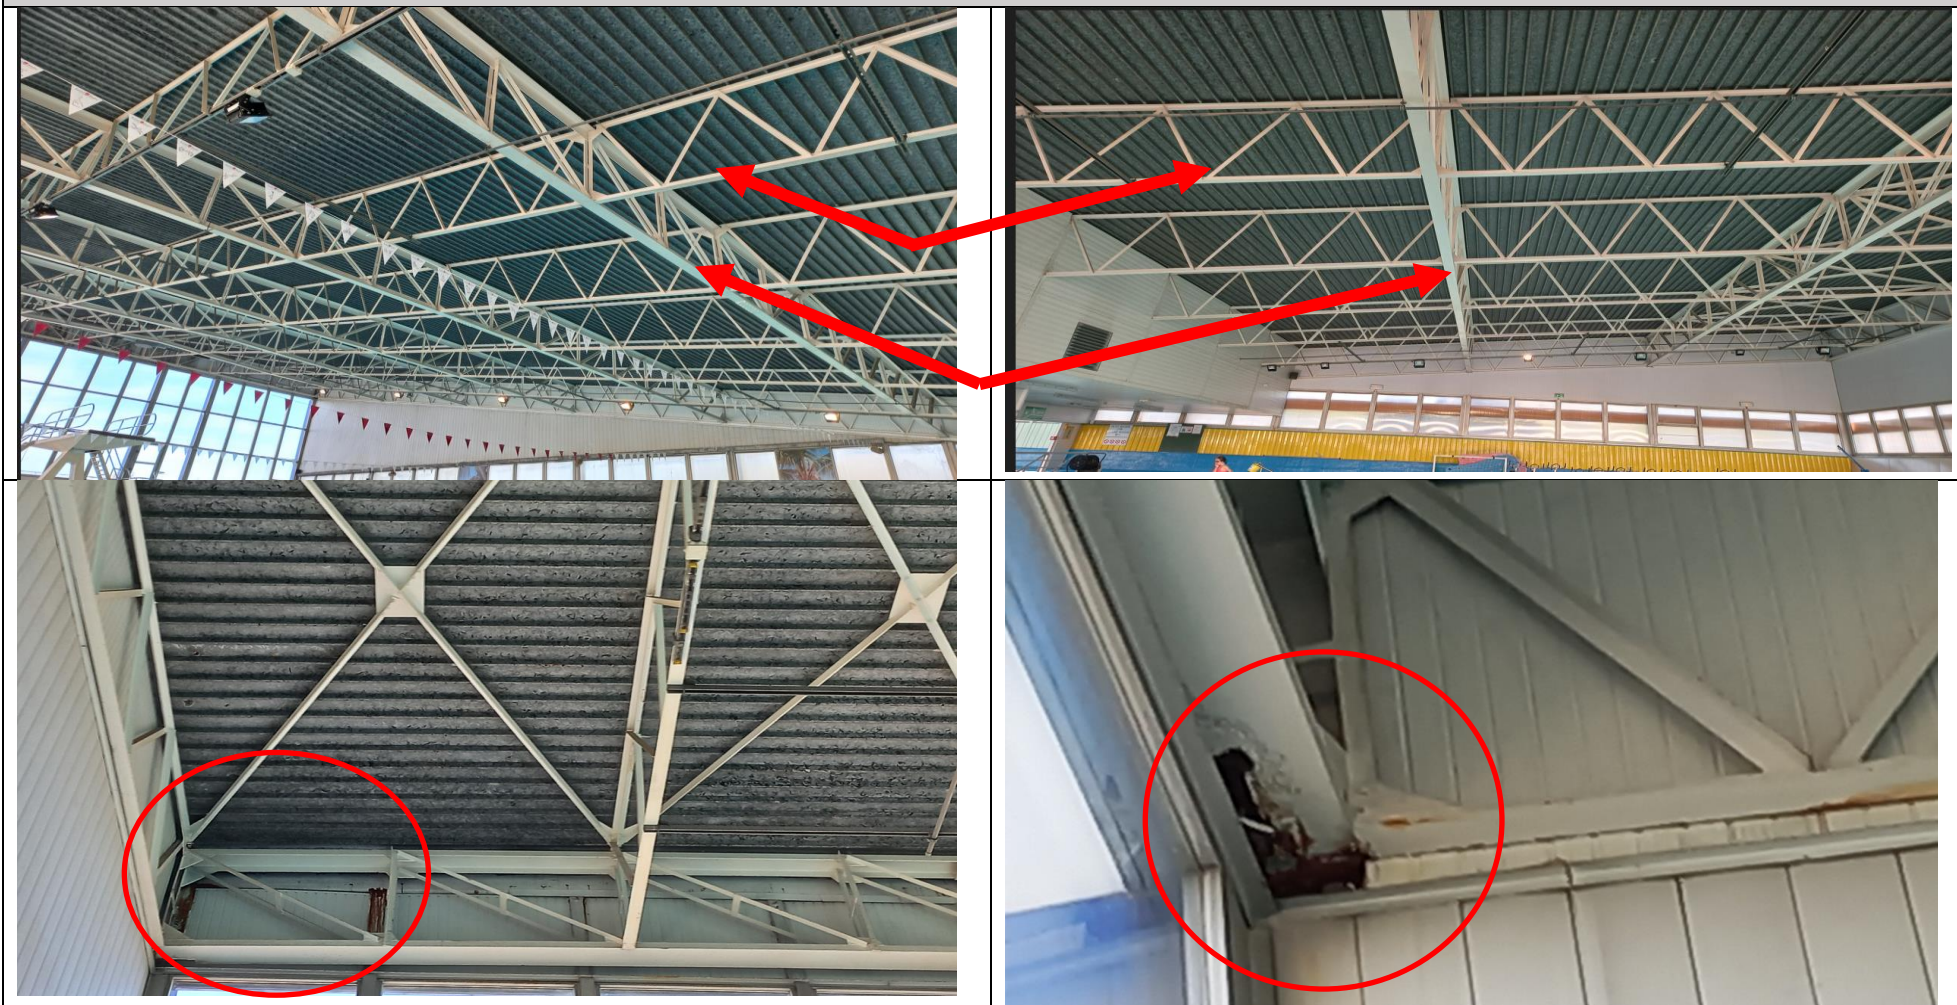
Photos – Désordres – Charpente métallique

| Descriptions | | | Constats visuels |
|---|---|---|--|
| Charpente métallique composée de : <ul style="list-style-type: none"> • Poutres treillis principales • Poutres treillis secondaire • Contreventements de types cornières | | | <ul style="list-style-type: none"> • Peinture en surface de la charpente • Corrosion ponctuelle apparente sur les poutres treillis de rive accompagné de perforation des poutres treillis. |

| Descriptions | | | Constats visuels |
|---|---|---|--|
| E2 - Moyen | 1 à 2 | PH-R+1 | Nécessité de réaliser les investigations complémentaires de la charpente suivant : <ul style="list-style-type: none"> • Relevés des caractéristiques • Sondages non destructifs • Etude de renforcement de la charpente |

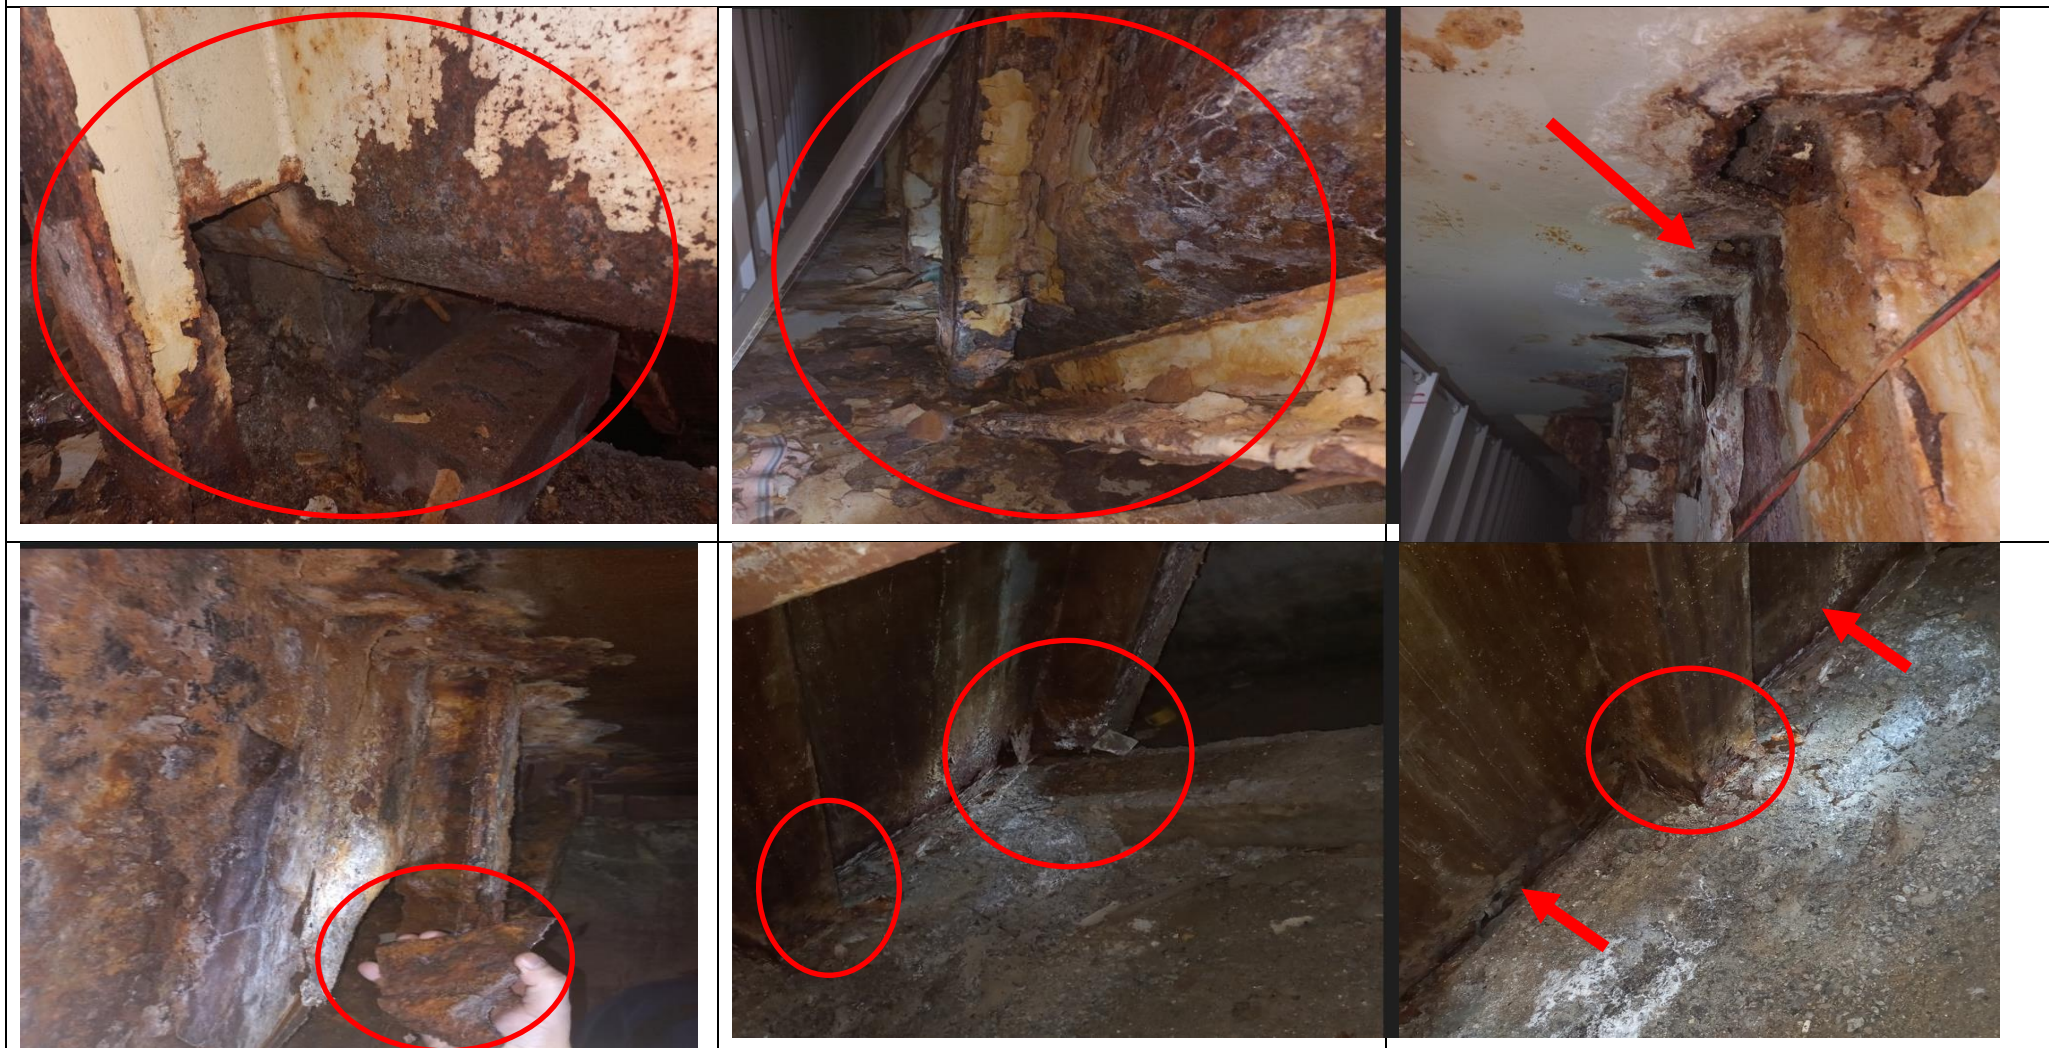
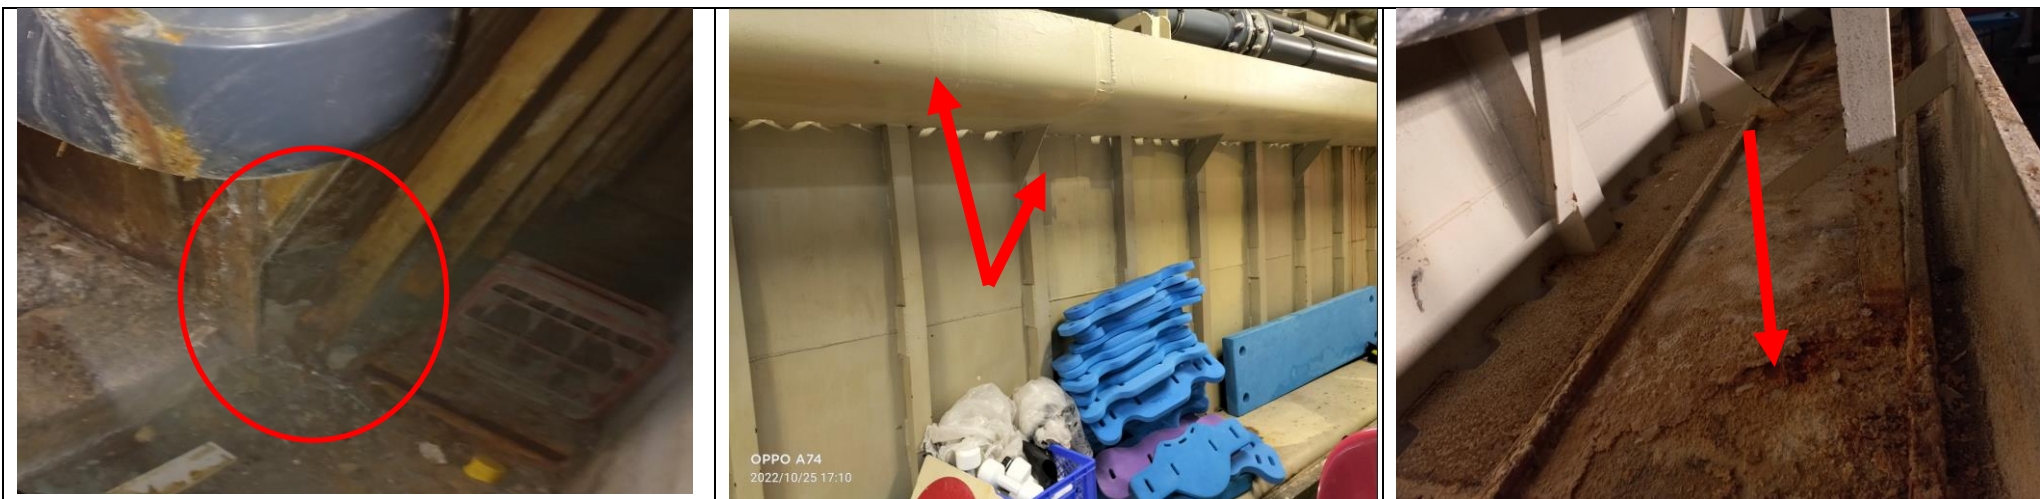
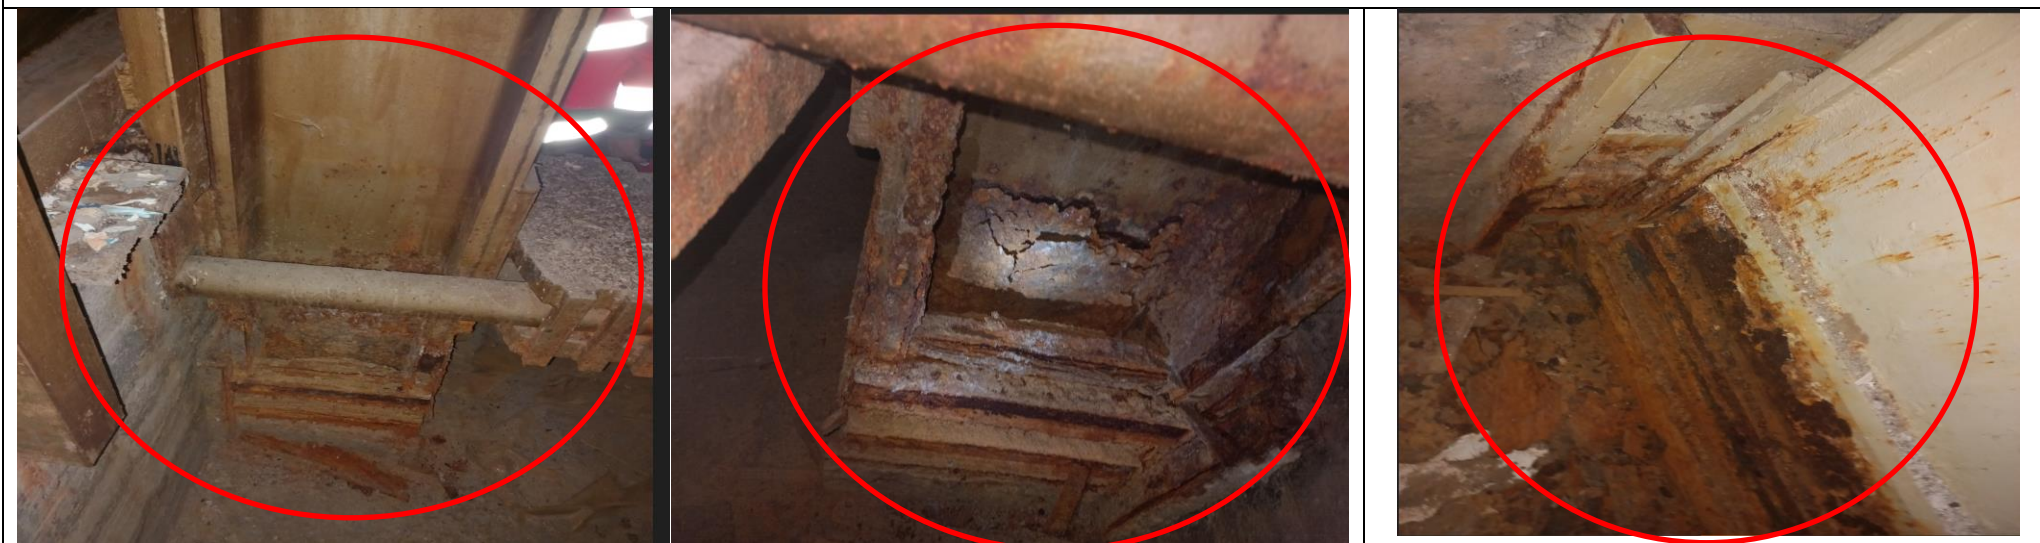
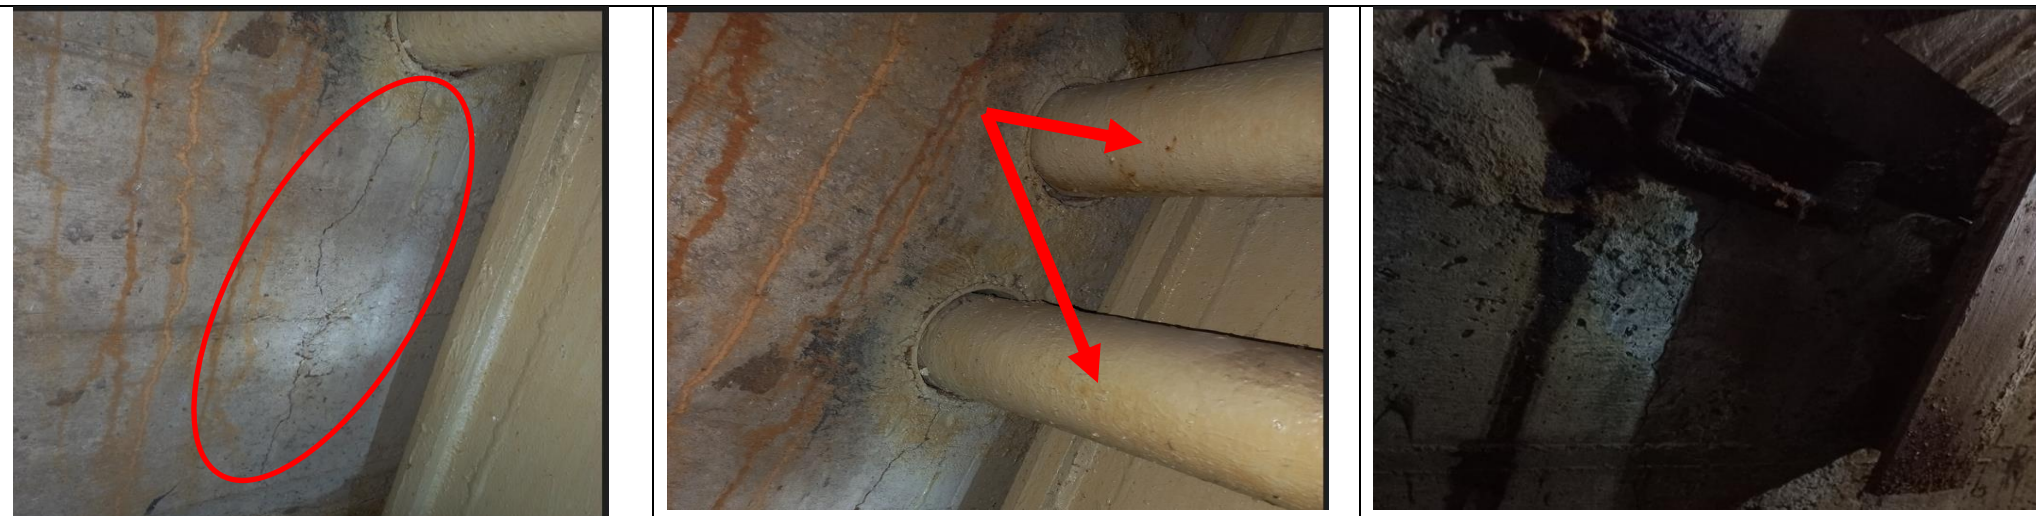
| Descriptions | | | Constats visuels |
|---|---|---|--|
| <ul style="list-style-type: none"> • Grand bassin posé sur un massif en béton • La structure du bassin se présente comme suit : <ul style="list-style-type: none"> • Les parois métalliques renforcées • Cornières métalliques • Poteaux type IPE ET HEA • Tirants métalliques encastré dans le massif béton | | | <ul style="list-style-type: none"> • Forte corrosion des parois métalliques • Parois friables • Infiltration des eaux • Cornières métalliques corrodées • Diminution de la section efficace des cornières • Poteaux métalliques corrodés • Poteaux métallique fiables • Risque de ruptures du grand bassin sous la poussée d'eau |

| Descriptions | | | Constats visuels |
|---|---|---|--|
| E4 – Très mauvais | 1 à 9 | Sous-sol | <ul style="list-style-type: none"> • Dépose du grand Bassin |

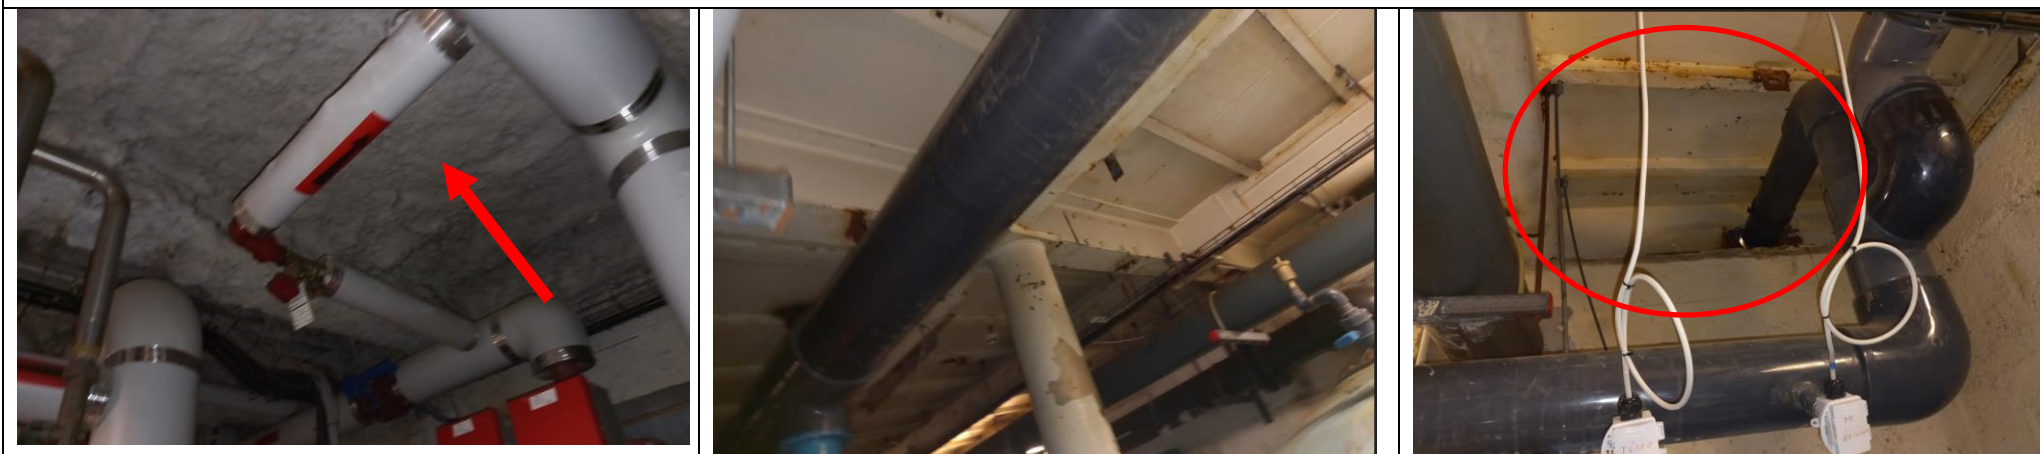
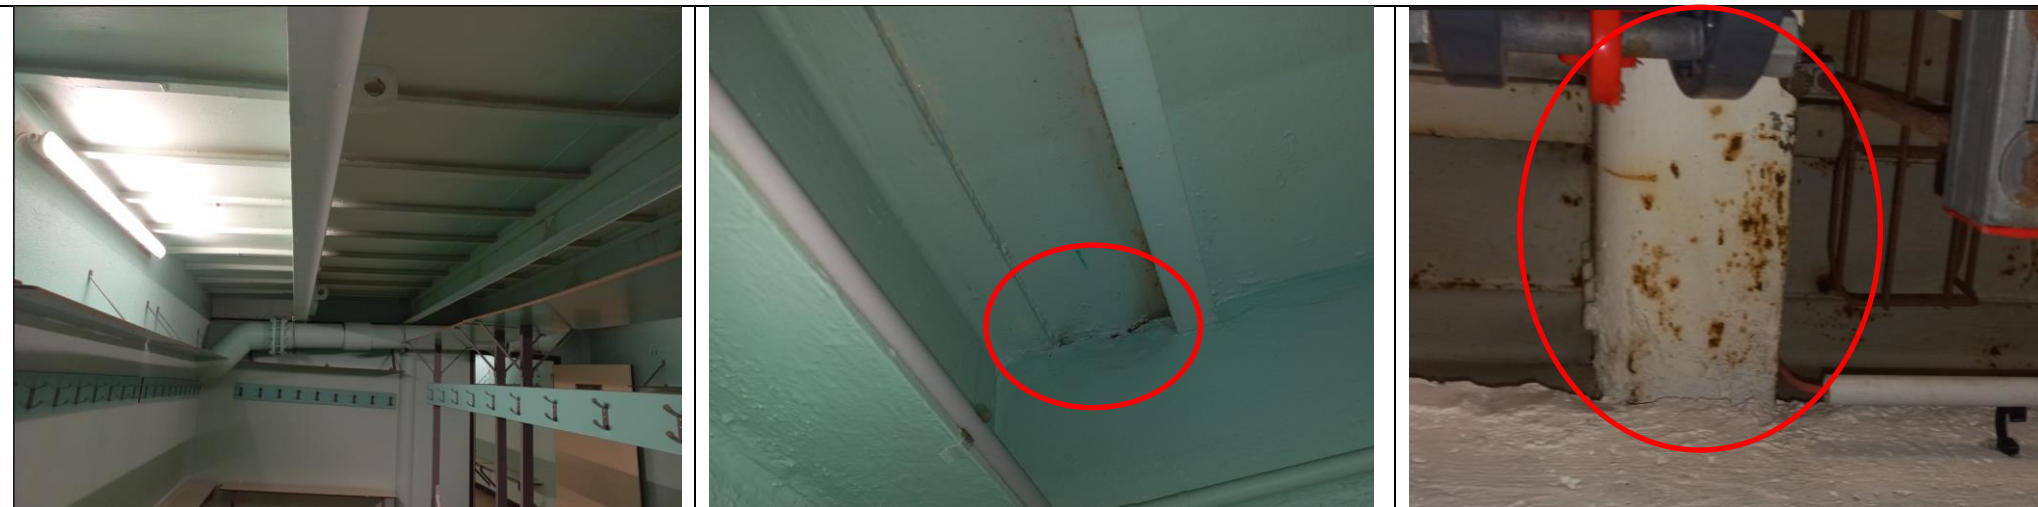
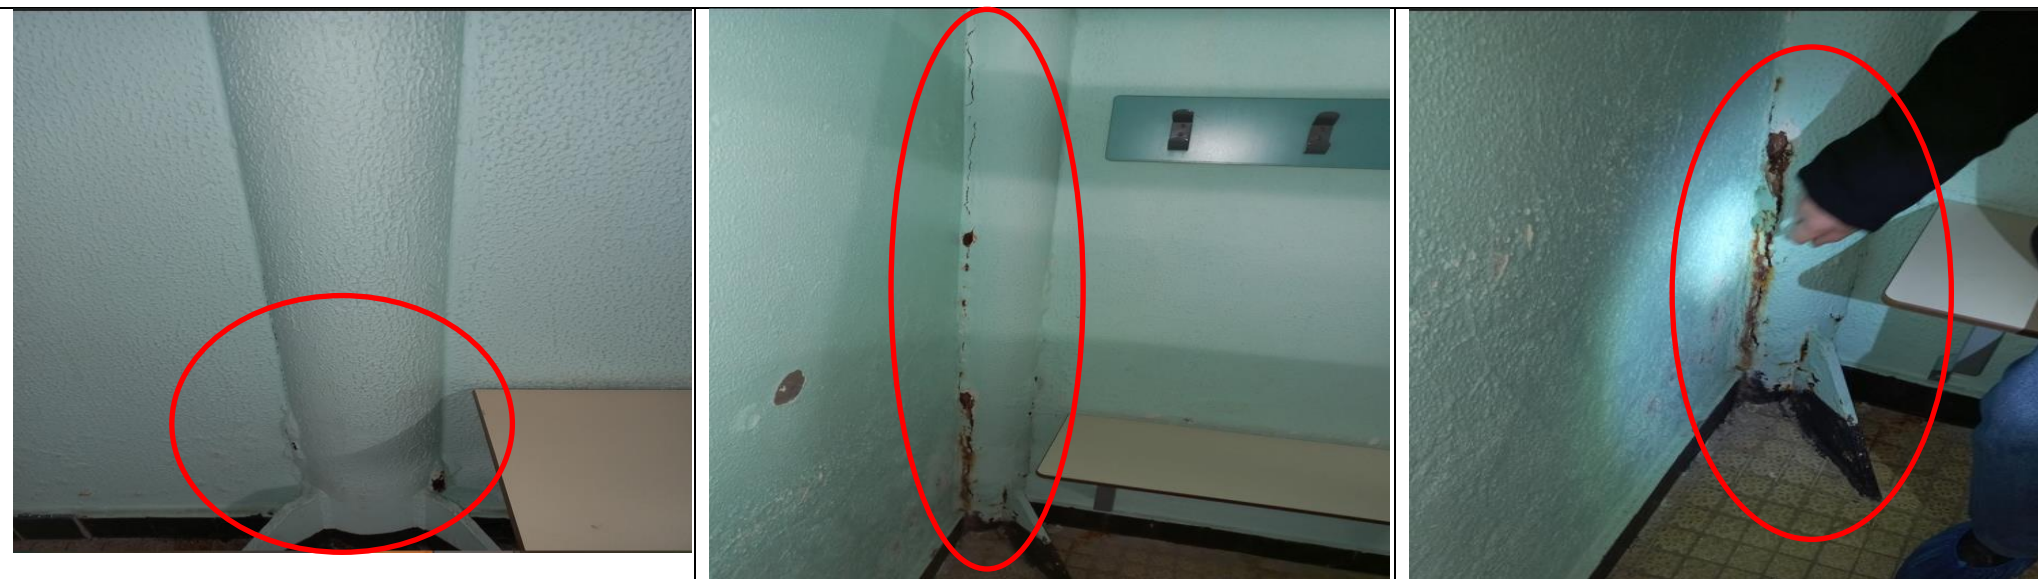
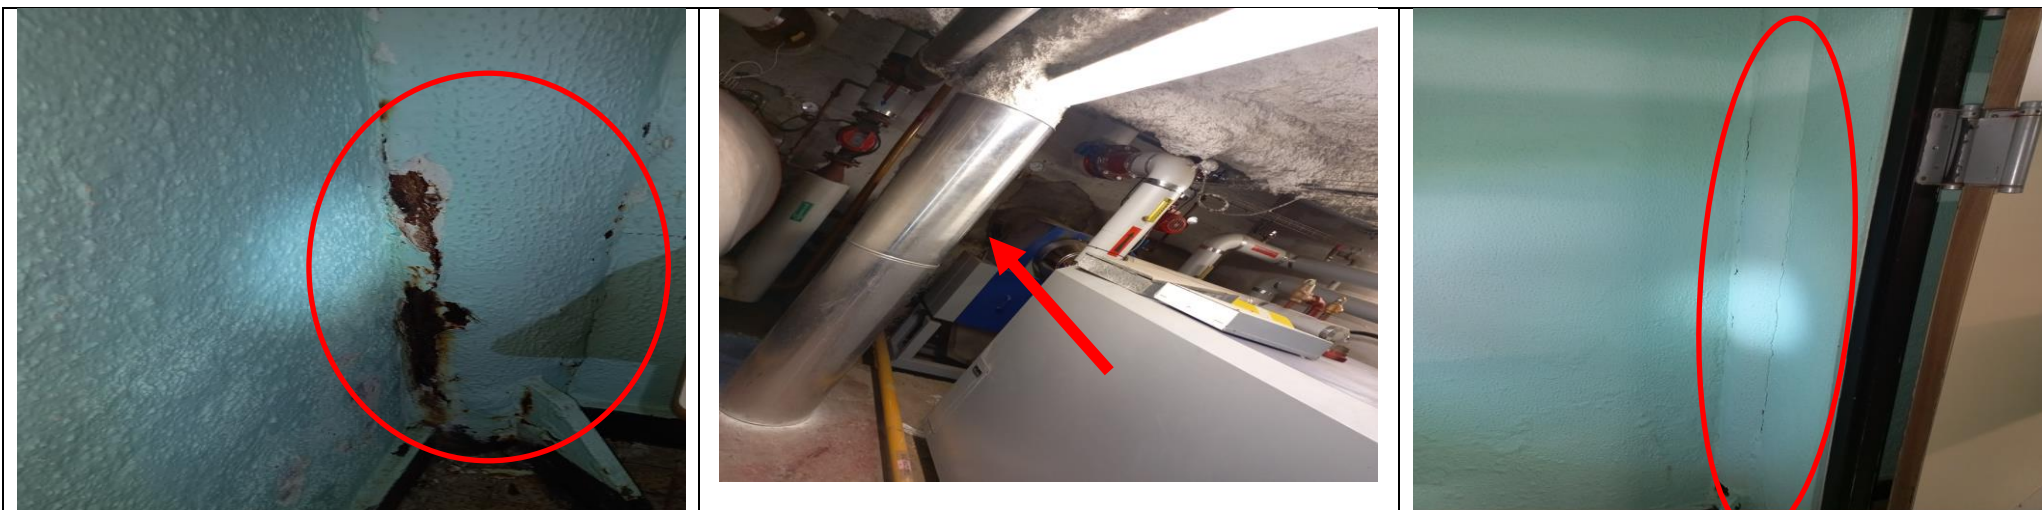
| Descriptions | | | constats visuels |
|--|---|---|---|
| <ul style="list-style-type: none"> • Petit bassin repris par les poteaux métalliques et la maçonnerie • La structure du bassin se présente comme suit : <ul style="list-style-type: none"> • Les parois métalliques • Poutres métalliques de cornières métalliques • Poteaux métalliques circulaires | | | <ul style="list-style-type: none"> • Corrosion apparente les parois métalliques • Infiltration des eaux • Cornières métalliques corrodées • Poteaux métalliques corrodés • Poteaux métalliques faibles, risque de rupture sous le poids du bassin • Risque de ruptures du petit bassin • Poteaux, poutres et parois métalliques floqués en chaufferie. |

| Descriptions | | | constats visuels |
|--|---|---|---|
| E4 – Très mauvais | E7 | PB-R+1 | <ul style="list-style-type: none"> • Dépose du petit Bassin |
