**DIAGNOSTIC**  
**Château d'eau de BONNIÈRES**

## Diagnostic du château d'eau de Bonnières

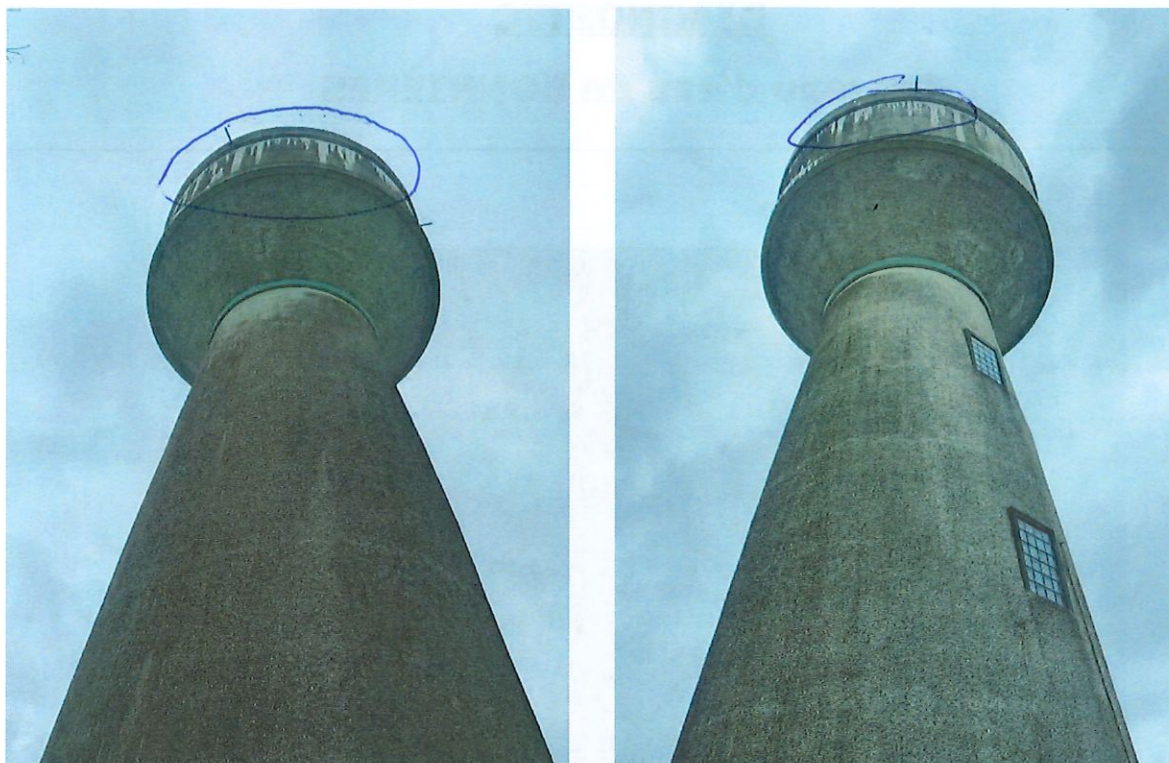
Depuis l'extérieur du réservoir, on constate des coulées le long de la cuve pouvant induire un problème d'étanchéité de ces dernières.

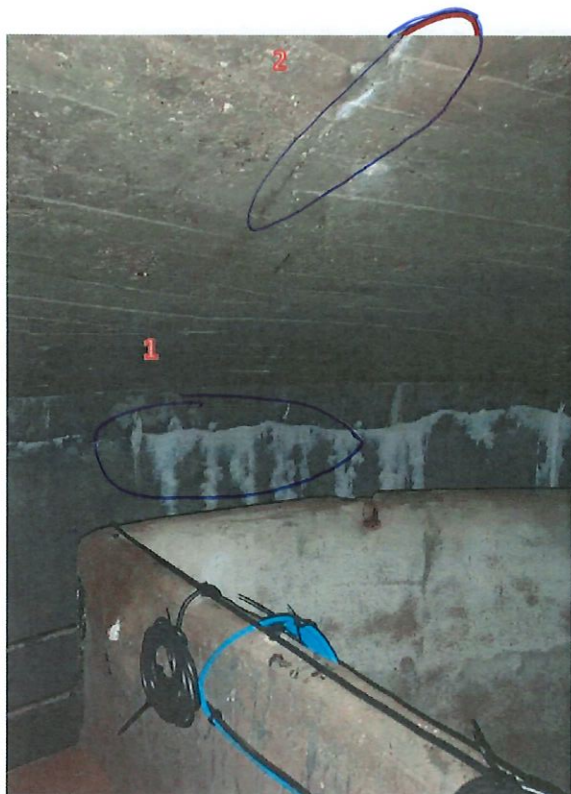
Une fois monté au niveau des cuves, le constat visuel valide l'hypothèse faite depuis l'extérieur.

Des traces de calcite (1) sont visibles au niveau du voile périphérique de la cuve

Ces traces de calcite sont le résultat d'une infiltration d'eau qui réagit avec les molécules présentes dans le béton et traduisent donc un défaut d'étanchéité.

Des traces de calcites (2) sont également visibles au niveau de la sous-face du dôme, probablement dues à un défaut d'étanchéité.

Par conséquent, nous conseillons une réhabilitation des cuves avec mise en place d'une étanchéité époxy armée afin de rendre l'ouvrage étanche.

Cette opération doit idéalement être réalisée avant le ravalement extérieur afin de rendre ce dernier pérenne. Les travaux de ravalement étant soumis à garantie décennale, le revêtement ne pourra être garanti si l'ouvrage est fuyard.

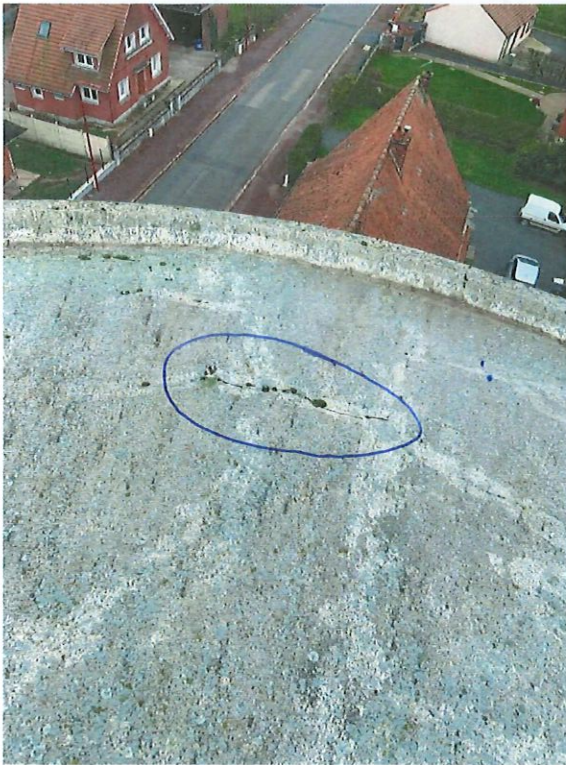
Une fois sur la toiture, on constate effectivement qu'il n'y a pas de revêtement d'étanchéité.

Le dôme est simplement recouvert d'un enduit présentant des fissures avec présence de mousses.

L'eau peut donc s'infiltrer au niveau du dôme mais surtout se charger dans le chéneau et redescendre au niveau de la ceinture haute provoquant des éclatements de bétons.

Pour cette raison, nous conseillons la réalisation d'une étanchéité bitume au niveau du dôme.
