# SAINT ANDRE PISCINE MUNICIPALE

## Diagnostic structurel

Septembre 2023 – PP/EM/FM

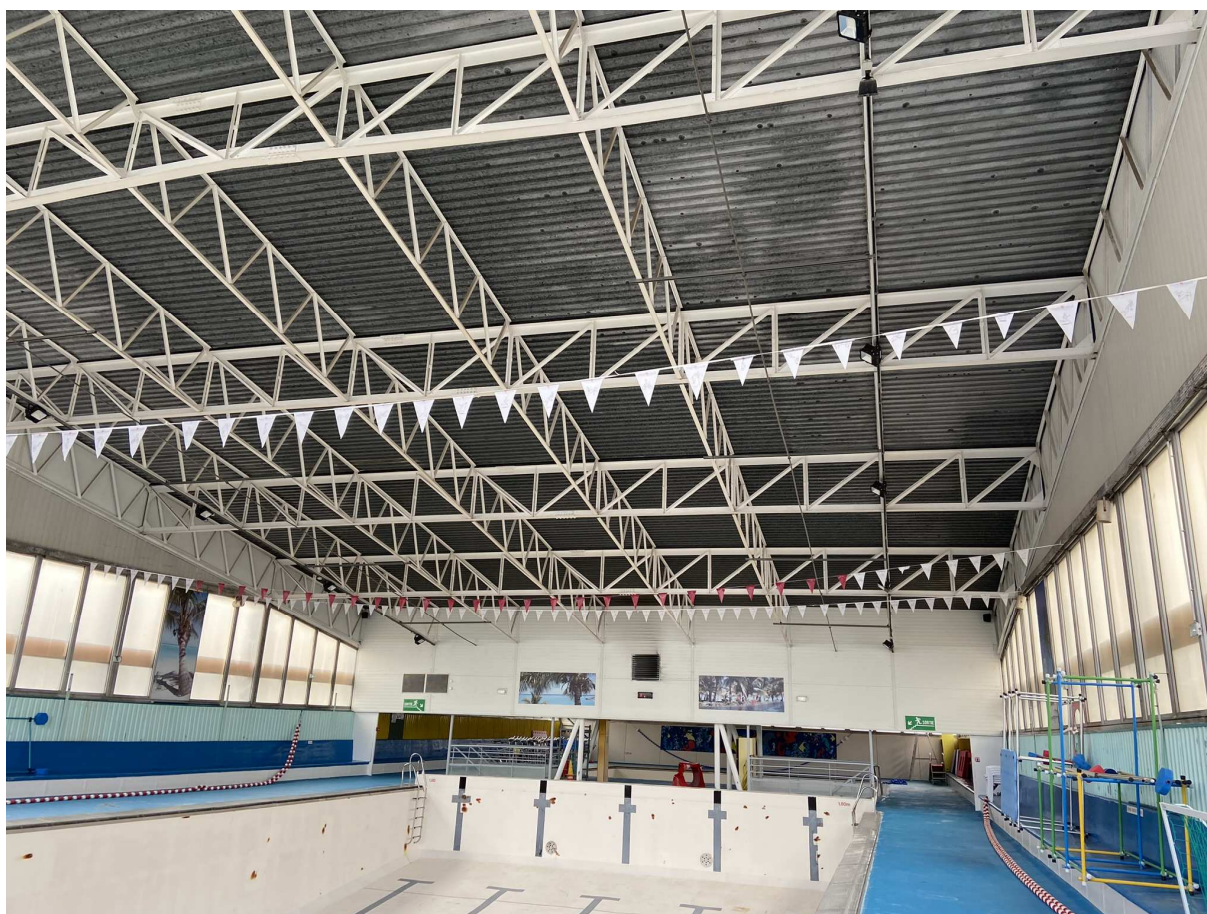
##### 3.1.1 Hall bassin et façade

La charpente intérieure du hall bassin ne présente pas de désordre particulier et paraît saine. Il y a quelques points singuliers de corrosion très ponctuel.

Il faudra également faire un relevé exhaustif de toutes les parties fortement corrodées de la charpente de couverture. Les éléments où de la corrosion sera encore présente devront être brossé mécaniquement avant la remise en peinture. Toutes les réparations ponctuelles des éléments trop abimé devront être effectué avant la remise en peinture.

Tous les éléments remplacés devront être galvanisés.

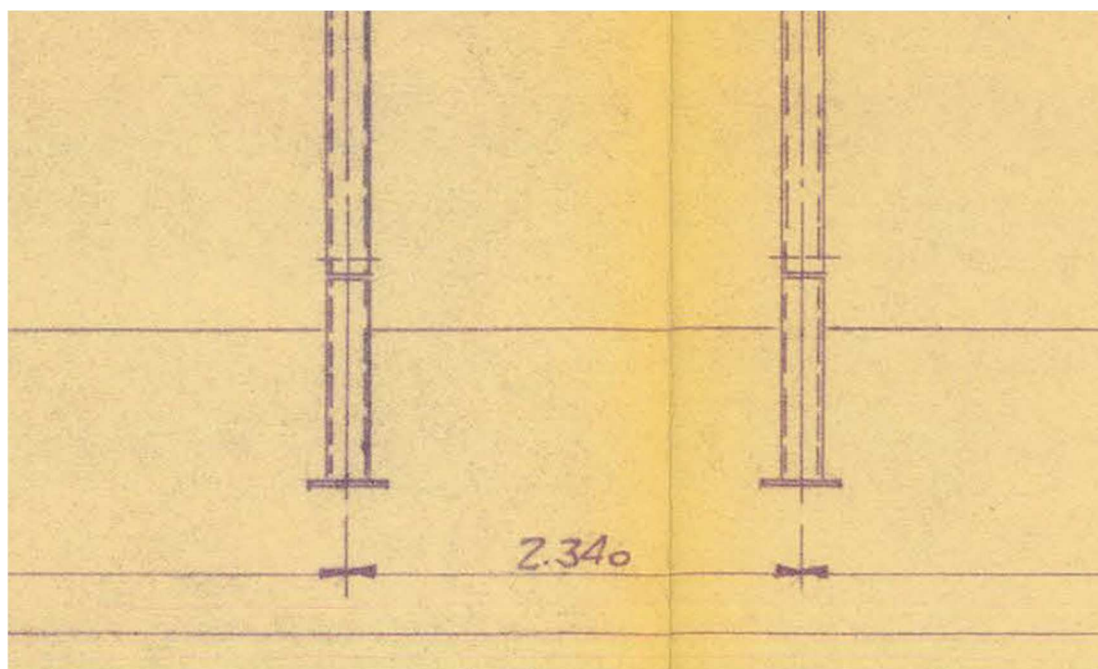
Selon les DOE, les poteaux sont en 2 parties :

Les pieds devront être renforcés pour tous les poteaux et potelet de façade. Pour cela il faudra faire un piquetage et venir souder une platine sur les deux parties du poteau. (Cf schéma ci-dessous)
